## **Geološko - geomehansko poročilo o izvedbi interventnih sanacijskih ukrepov na plazu Gnidica**

Arh. št.: GG 33/20 DB  
Datum: 16.04. 2020  
Obdelal: Domen Bajec, univ. dipl. inž. geol.  
Direktor: Željko Sternad, univ.dipl.inž.geoteh. in rud.

**Jože Gnidica, Lončarjev Dol 40, 8290 Sevnica**

**SANACIJA PLAZU**

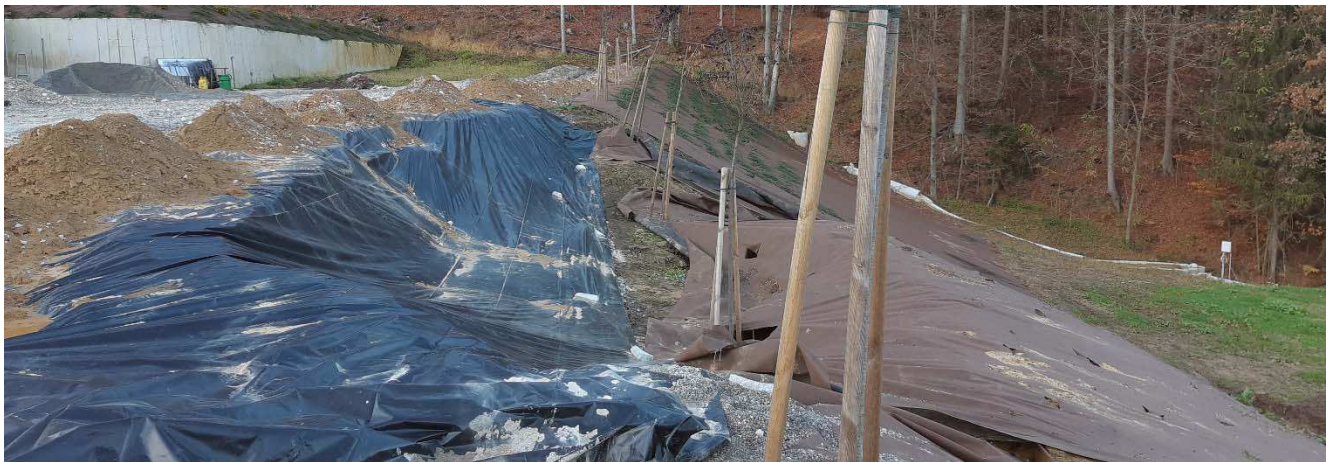
S terenskim ogledom smo ugotovili, da je na novo izvedenem nasipu prišlo do njegovega zdrsa - splazitve. Na porušenem nasipu je bil že izveden prvi zaščitni ukrep - prekritje s polivinilom.

Slika 3: Porušitev izvedenega nasipa.

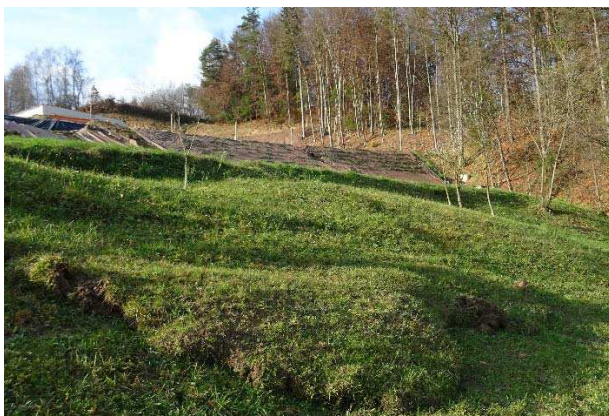
Znaki nestabilnosti - labilnosti so bili vidni tudi pod nasipom na brežini porasli s travami, pojavljala se je nagubanost zemljine, vidne so bile razpoke na površju. Na posameznih mestih se je iz zemljine izcejala podtalna voda. Plazenje bi sčasoma lahko ogrozilo tudi spodnji stanovanjski objekt na naslovu Lončarjev dol 39. Ogrožena je tudi lokalna cesta JP-594531.

Slika 4: Labilna brežina pod nasipom.

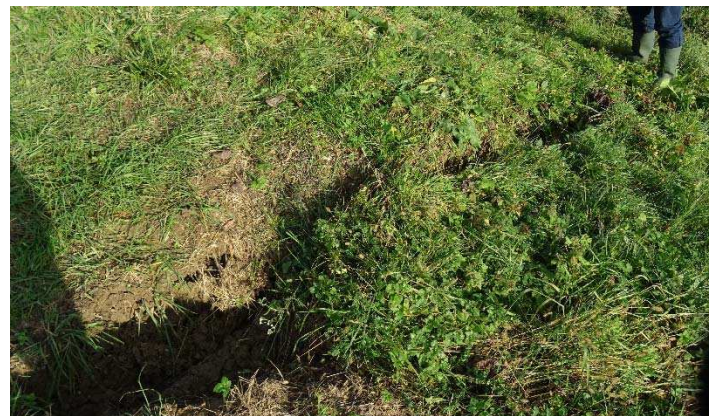
Slika 5: Razpoke na površju na brežini pod nasipom.

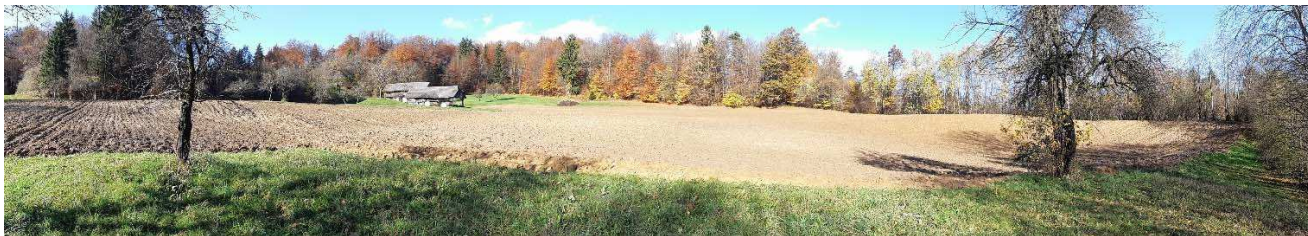
Južno od kmetije se nahajata dva vodna izvira. Na območju zahodno nad samo kmetijo so vidni vodni tokovi, ki deloma tečejo po površju deloma pod njim, v smeri od zahoda proti vzhodu v smeri padce brežine. Cca. 200 m zahodno od kmetije se nahaja večje obdelovalno polje imenovano "Jezera". Glede na morfologijo območja smo ugotovili, da se padavinske vode zbirajo na tem polju, od koder se nekontrolirano stekajo proti vzhodu do kmetije Lončarjev Dol 40 ter tudi nižje do stanovanjskega objekta Lončarjev Dol 39. Ti vodni tokovi so tudi glavni razlog za nestabilnost in razmočenost širšega območja.

Slika 6: Zgornje polje imenovano "Jezera" kjer se zbirajo padavinske vode ter se stekajo proti vzhodu.

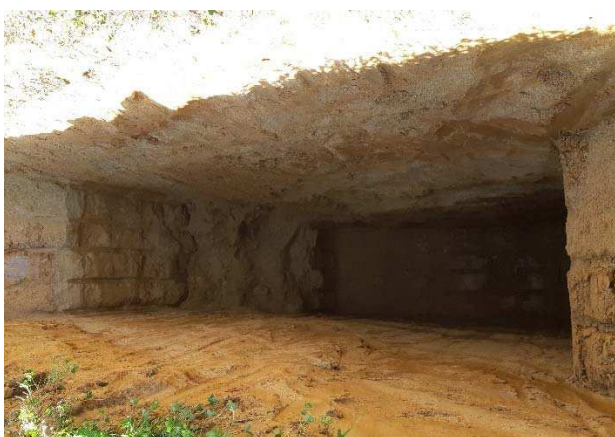
Slika 7: Razkop R1.

| Razkop R1 | | | |
|---|---|---|---|
| 0,0 – 3,8 | SM | Rjav meljast kremenčev pesek. | Suh razkop, stabilne stene razkopa, ki se niso rušile. |
| 3,8 – 4,7 ↓ | SM | Zbit rjav meljast kremenčev pesek. | |

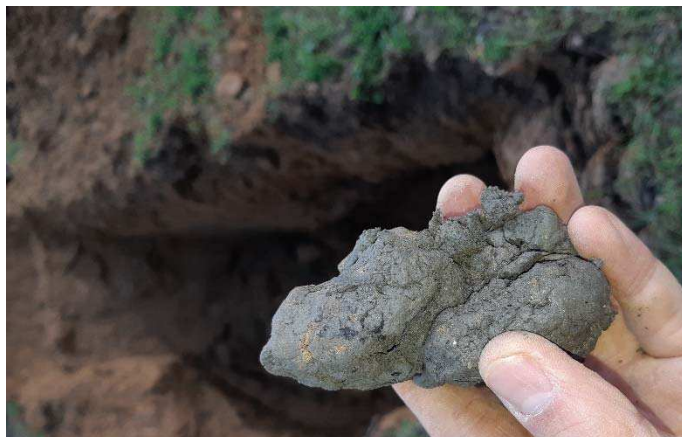
| Razkop R1 | | | |
|---|---|---|---|
| 0,0 – 1,9 | SM | Rjav meljast kremenčev pesek. | Na globini 1,9 m močan tok podzemne vode.<br>Na globini 2,3 m porušitev razkopa. |
| 1,9 – 2,3 ↓ | CL | Temno siva mehka glina. | |

Slika 8: Mehka glina v razkopu R2.

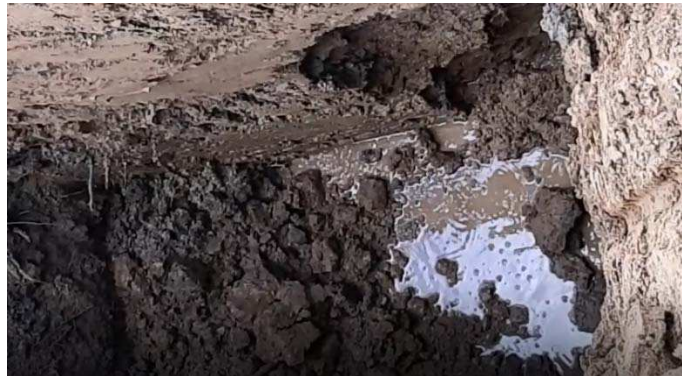
| Razkop R1 | | | |
|---|---|---|---|
| 0,0 – 2,7 | SM | Rjav meljast kremenčev pesek. | Na globini 1,3 - 2,5 m močan tok podzemne vode.<br>Na globini 3,5 m porušitev razkopa. |

Slika 8: Podzemni tok vode v R3.

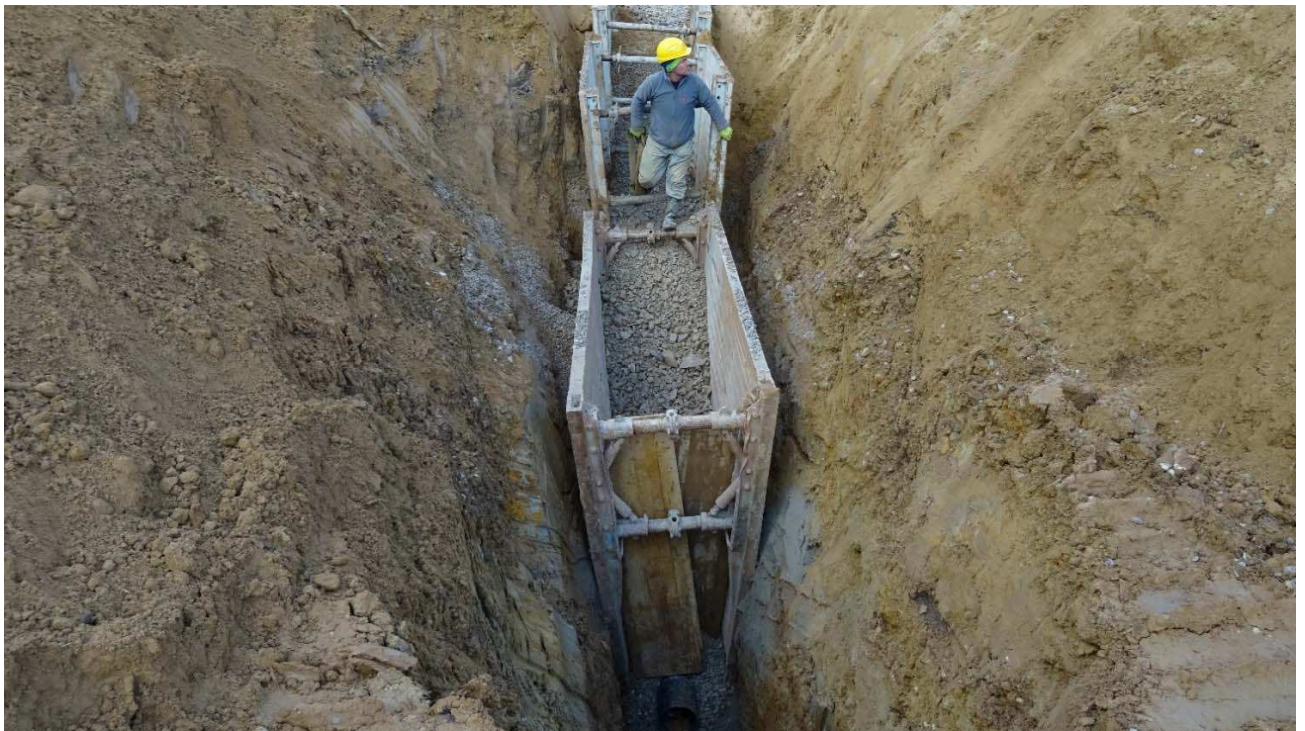
Slika 11: Izvedba glavne zgornje drenaže.

Glavna zgornja globoka drenaža se je izvedla v dolžini cca. 100 m. Z njo se je zajelo pretežen del zgornjih podzemnih voda ter se jih preusmerilo izven labilnega in razmočenega območja. Dela so se sproti prilagajala konfiguraciji terena, tako da je imel vodni tok zadosten padec in da voda v drenaži ni zastajala. Izkop globoke drenaže se izvajal po kampadah dolžine 3,0 – 4,0 m. Globina drenaže je dosegla spodnji nivo podtalne vode. V začetnem delu je drenaža dosegala globine 6,0 - 7,0 m, v nižjih delih manj. Na izravnana temeljna tla se je vgradil podložni beton C16/20 in na njega položila perforirana drenažna cev PEHD DK 120° Ø = 250 mm. Polovica perforirane cevi se je vgradila v glino. Ostenje kanala se je pred kolapsom ščitilo oziroma razpiralo z opažem. Trup rebra se je izvedel/zasipal iz lomljenega kamna (apnenec) granulacije 16 - 32 mm. Na plasti lomljenca se je nato izdelala cca. 25 -30 cm plast glinastega naboja in na njej 20 cm humusna plast. V samo drenažno telo so bili vgrajeni kontrolni betonski jaški za spremljanje učinkovitosti same drenaže.

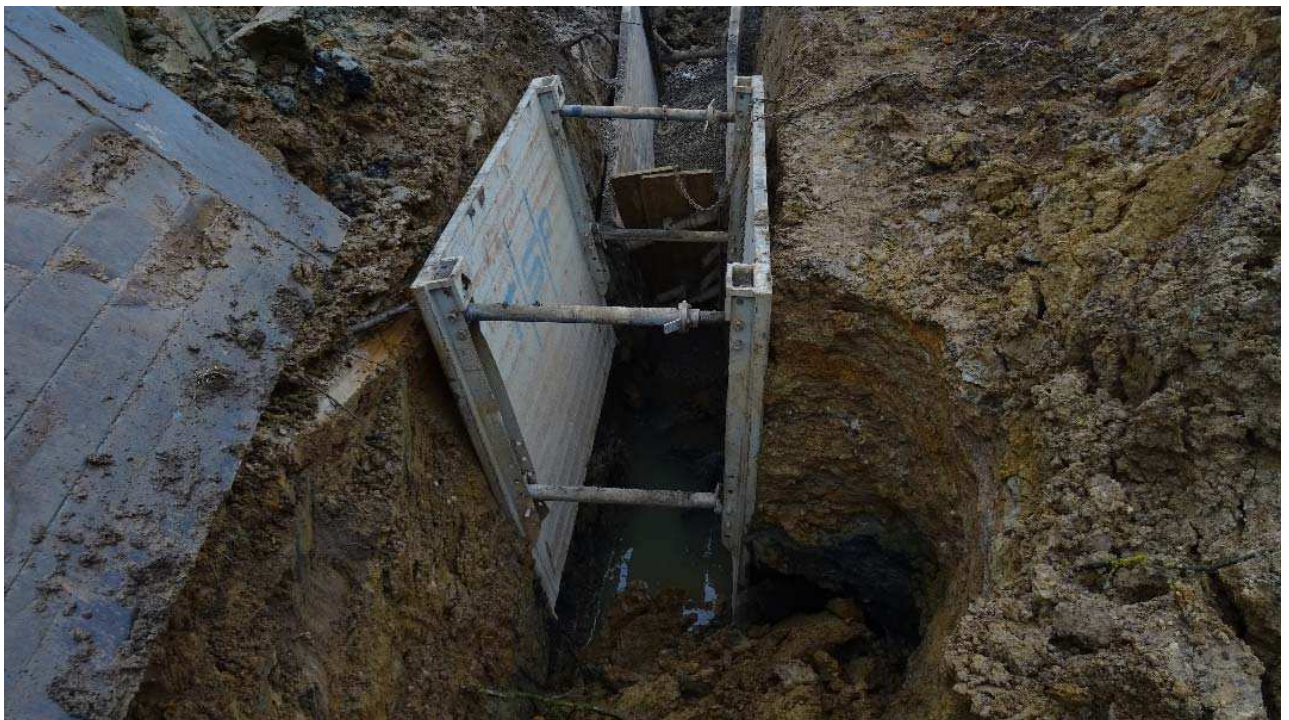
Slika 12: Izvedba spodnje drenaže.

Spodnja drenaža se je izvedla v dolžini cca. 80 m v telesu plazu pod nasipom. Globina drenaže je znašala cca. 5,0 m.

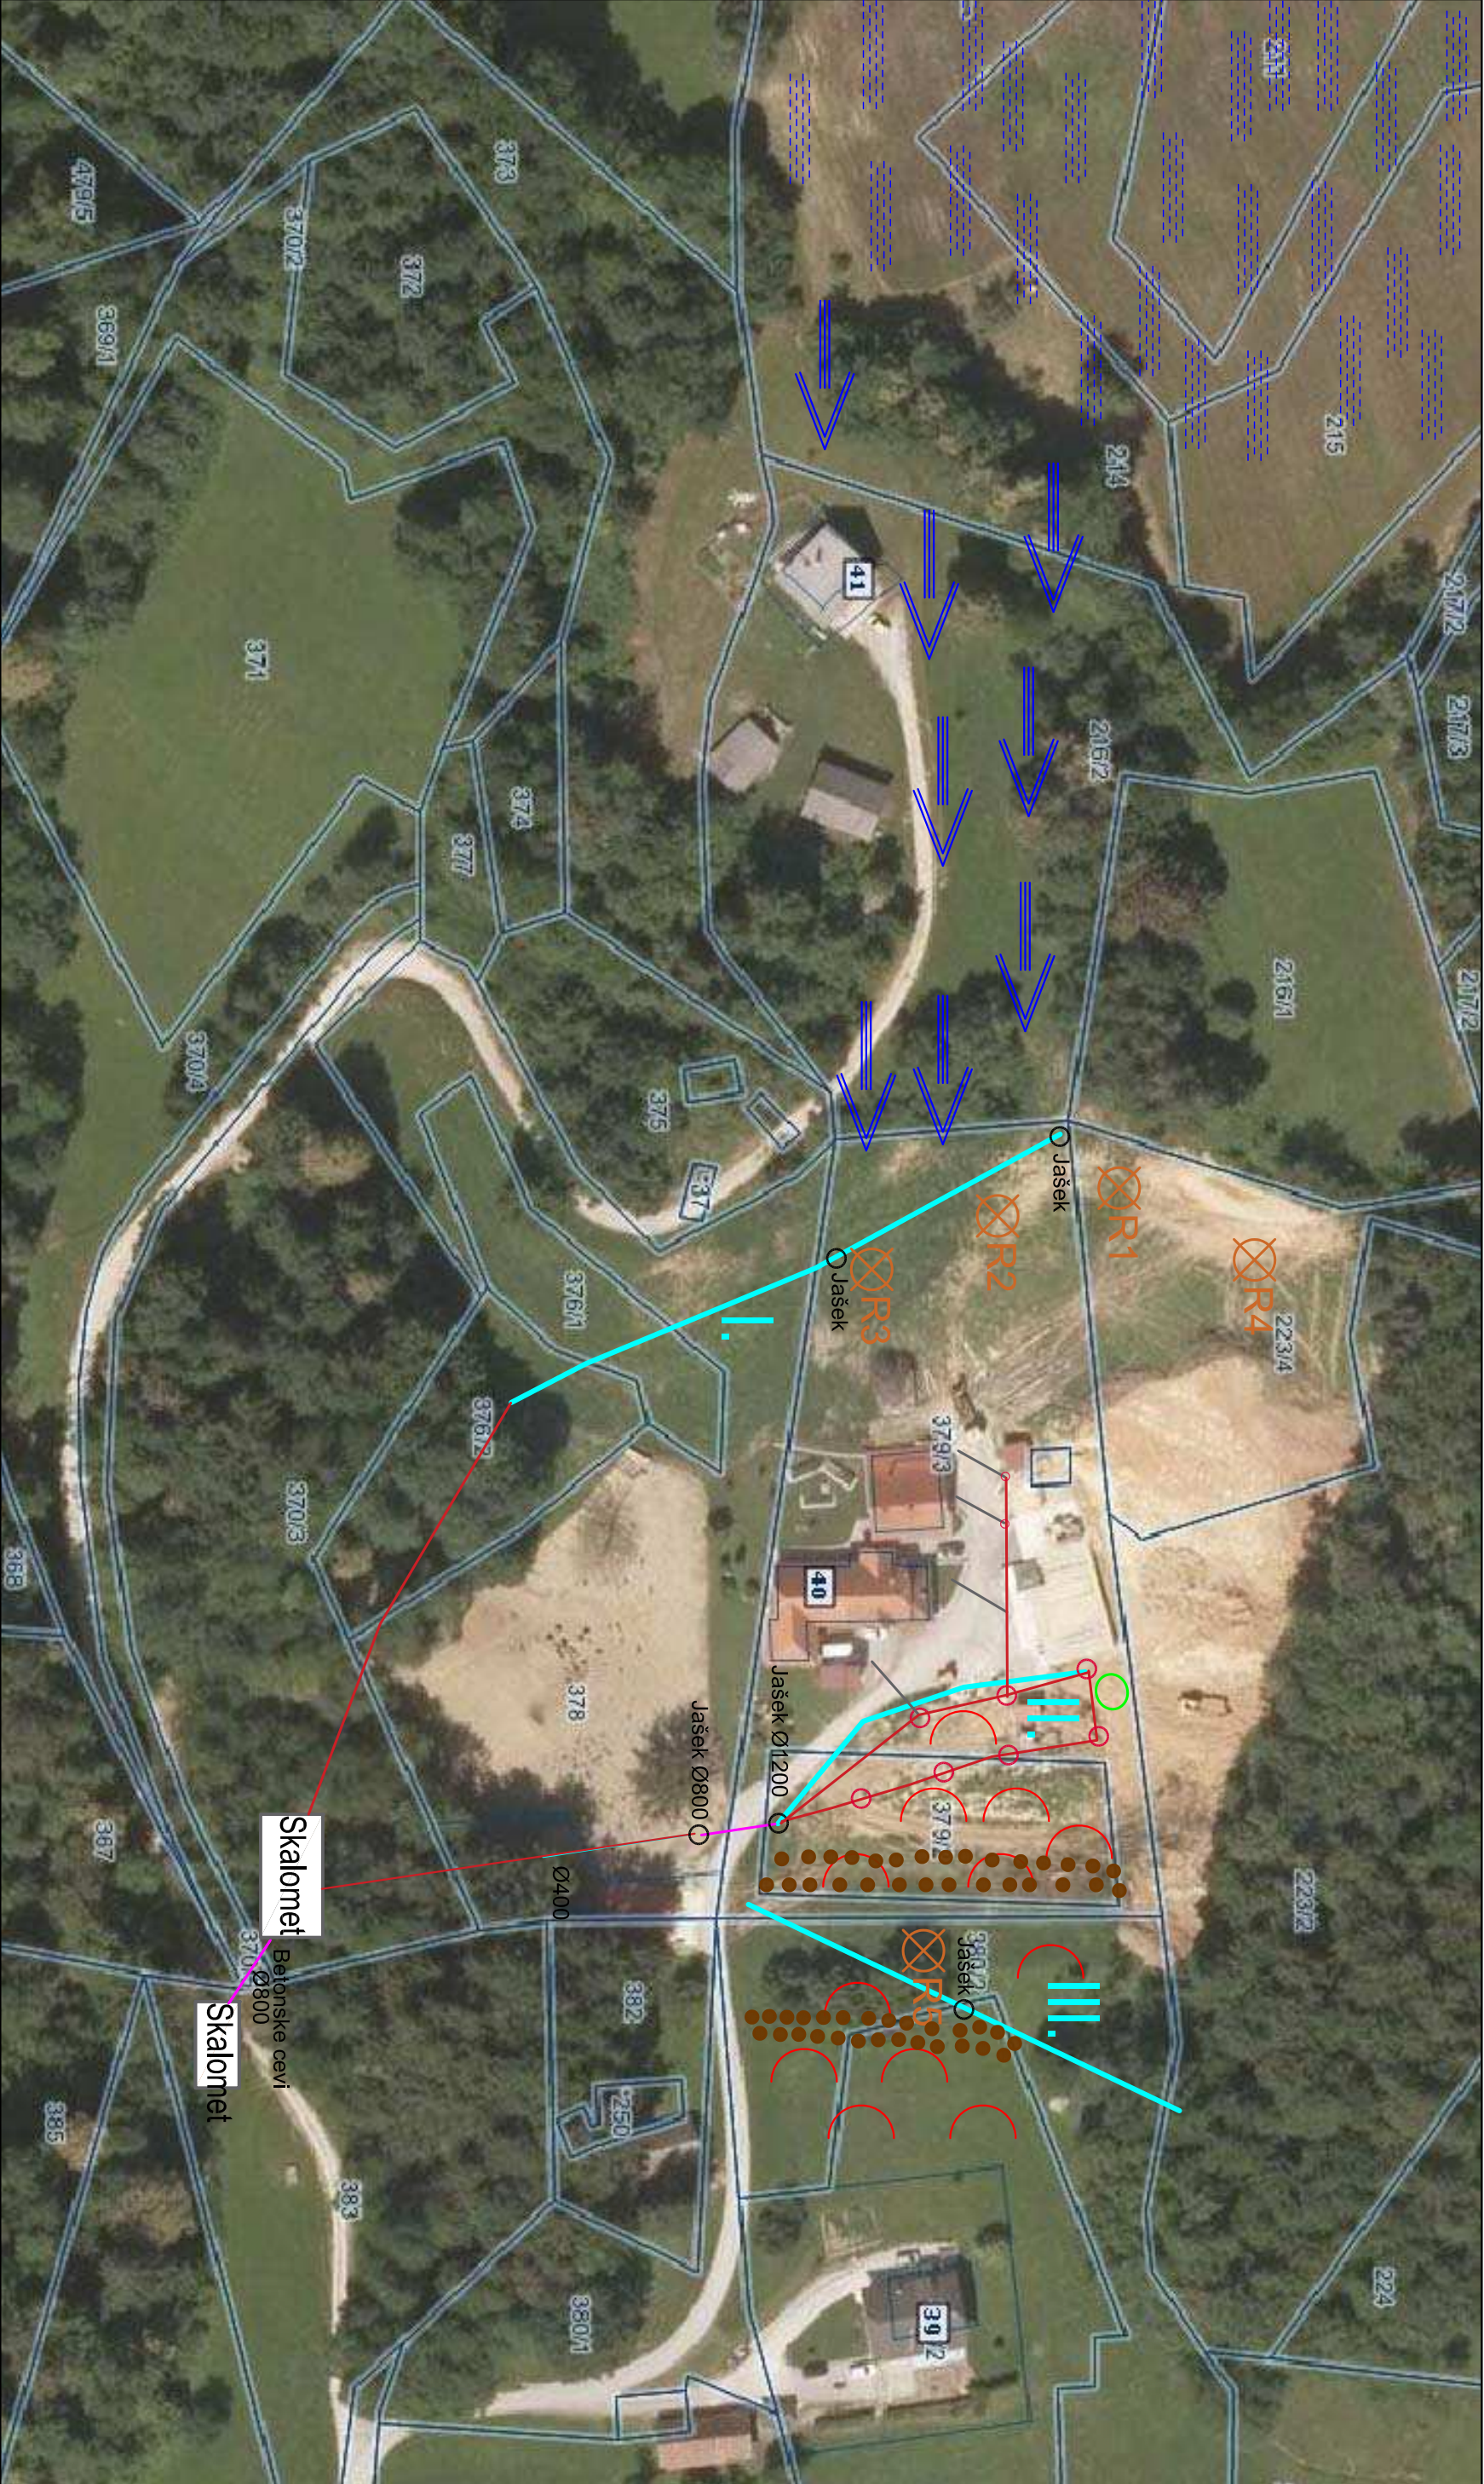
Priloga 1 - Rezultati  
kartiranja in skica  
sanacijskih ukrepov

Dne 18.11.2019 je bil napravljen terenski ogled širšega plazovitega območja. Izvedenih je bilo 5 sondažnih razkopov. Ti podatki so bili osnova za izvedbo interventnih sanacijskih ukrepov. Vse zbrano je prikazano na: Priloga 1 - Rezultati kartiranja in skica sanacijskih ukrepov.

Na podlagi rezultatov inženirsko geološkega kartiranja ter izvedenih sondažnih razkopov so bili predpisani interventni ukrepi za zaustavitev plazenja ter dreniranja podzemnih voda iz prizadetega območja. V lanskoletni fazi interventne sanacije (2019) smo predvideli zmanjšanje vplivov plazenja in zamakanje objektov z izgradnjo glavne zgornje drenažne, srednje drenaže, spodnje drenaže ter zabitja lesenih pilotov na spodnjem delu plazu pod splazelim nasipom.
