# **Hidrogeološko poročilo za OPPN občine Sevnica – stanovanjska soseska ob Drožanjski cesti – zahod**

Končno poročilo

| <b>Naloga:</b> | Hidrogeološko poročilo za OPPN Občine Sevnica - stanovanjska soseska ob Drožanjski cesti – zahod |

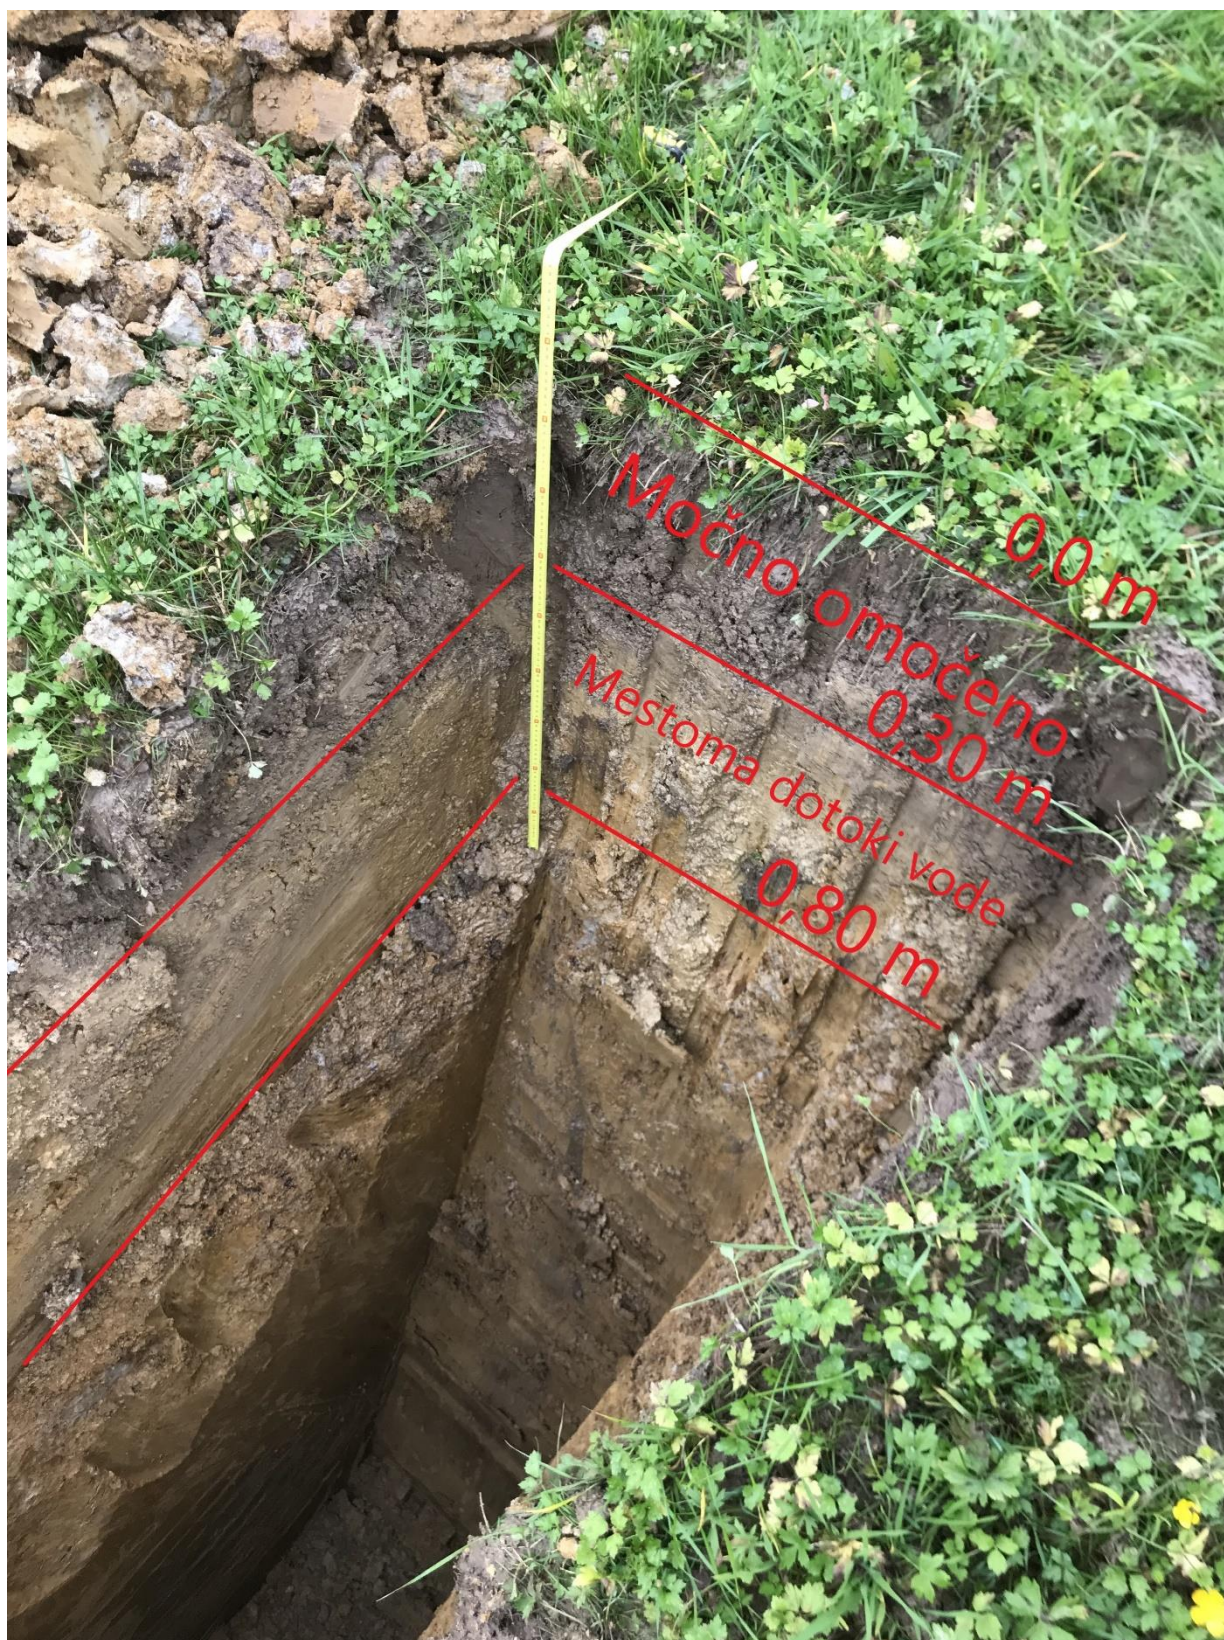
Izkop je bil izveden do globine 3,5 m. Voda je bila v izkopu prisotna in sicer na globini od 0 - 30 cm. Dotoki vode (curljanje) so bili mestoma opaženi tudi do globine 80 cm (v plasti melja do kontakta z glino).

Slika 30: Dotoki vode na izkopu SI-1

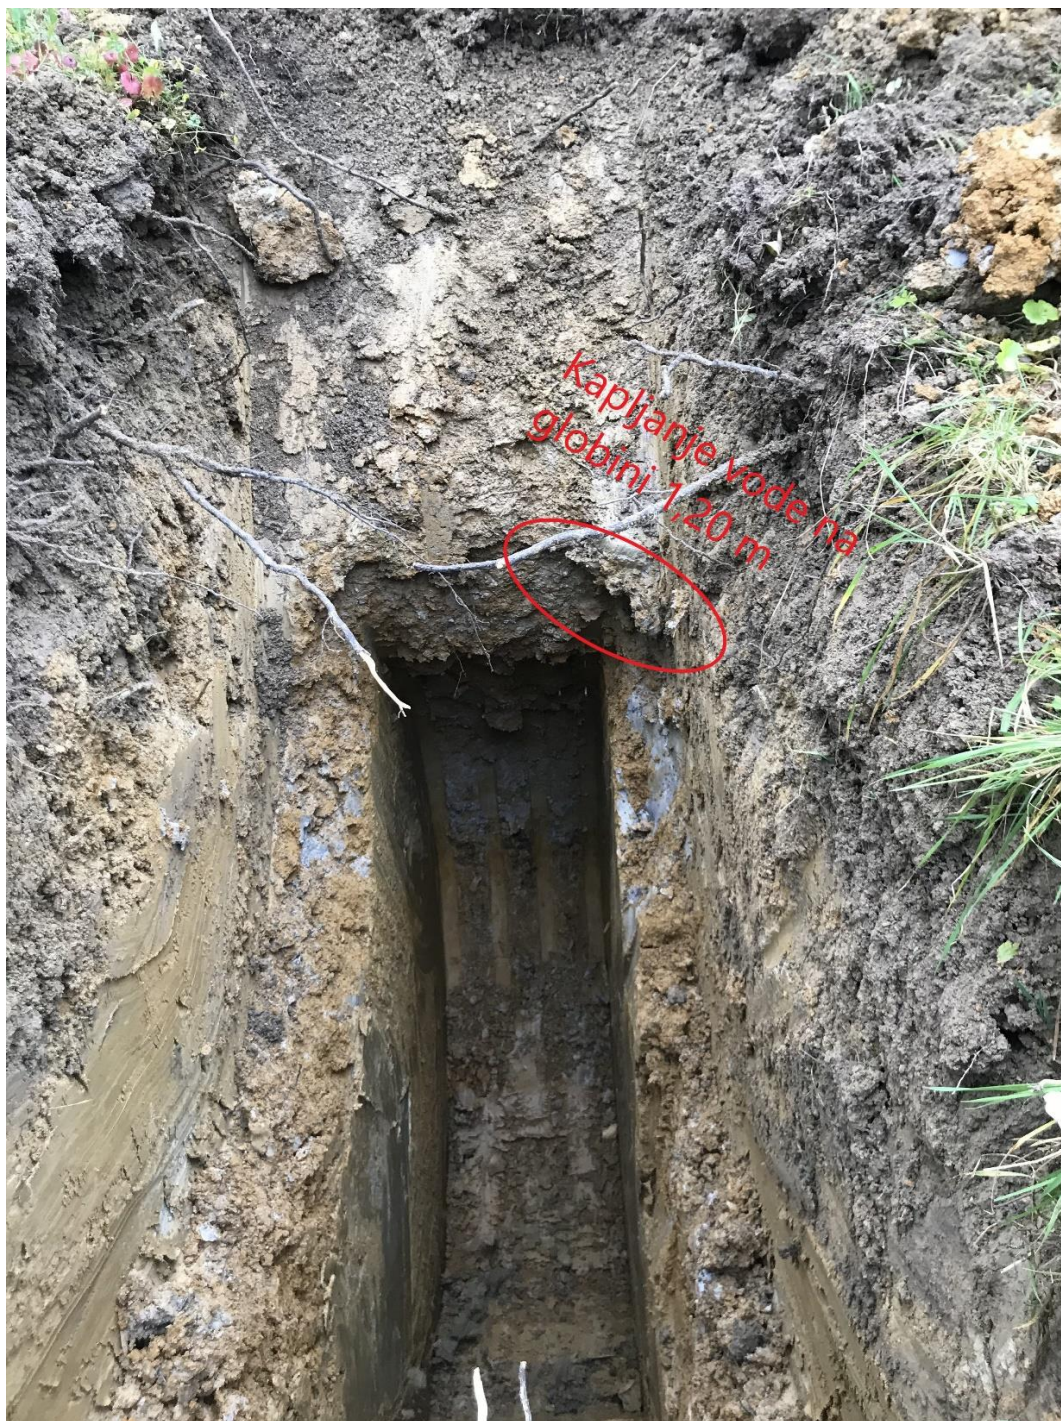
Izkop SI-3 se je izvedel do končne globine 3,8 m. Vodo smo v izkopu zaznali na kontaktu med preplavnim meljem in mastno glino (na globini 1,20 m).

Slika 33: Omočeno mesto v izkopu SI-3

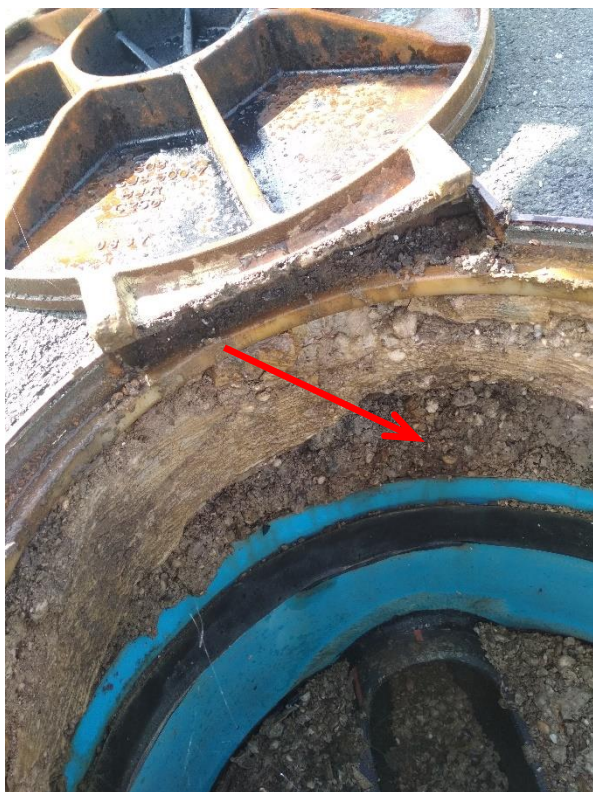
*Slika 82 (leva slika): Najverjetnejši izvor usedlin v jašku*

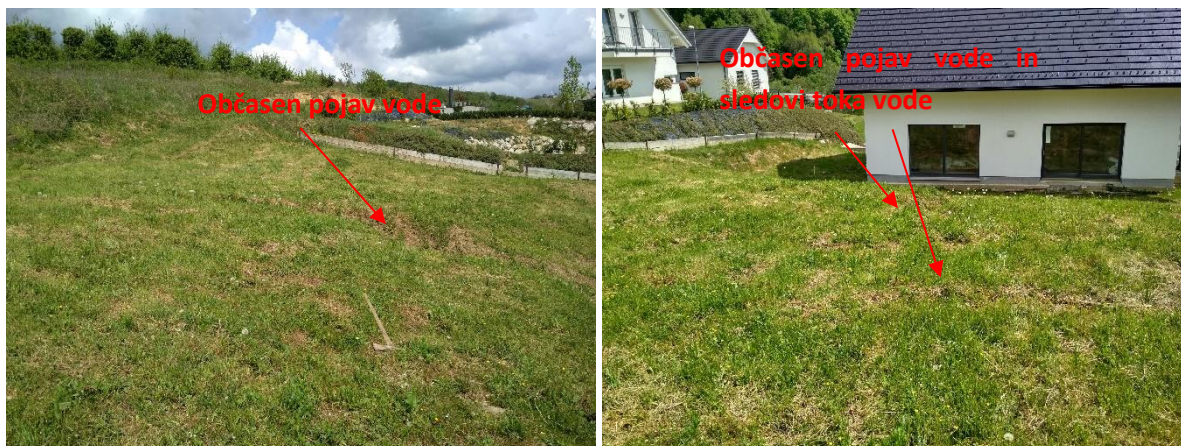
Pri novi gradnji, ki jo poimenujemo Drožanjska 94 (najverjetnejša hišna številka) se ob padavinah pojavlja izvir vode. Med terenskim pregledom smo opazili le sledove toka vode in sicer na enem mestu obsežne sledove, v ožji okolici tega mesta (nekaj metrov stran) pa manjše. Voda med dežjem zagotovo priteka iz območja sufuzijskih kanalov in pripovršja, verjetno pa je takrat z vodo nasičen večji del podpovršja nad laporovcem. To nasičenje je tako intenzivno zaradi nahajanja v globeli in še na prevoju površja.

Slika 96 (leva slika): Mesto občasnega pojavljanja vode ob padavinah-ožje območje večjega pojavljanja

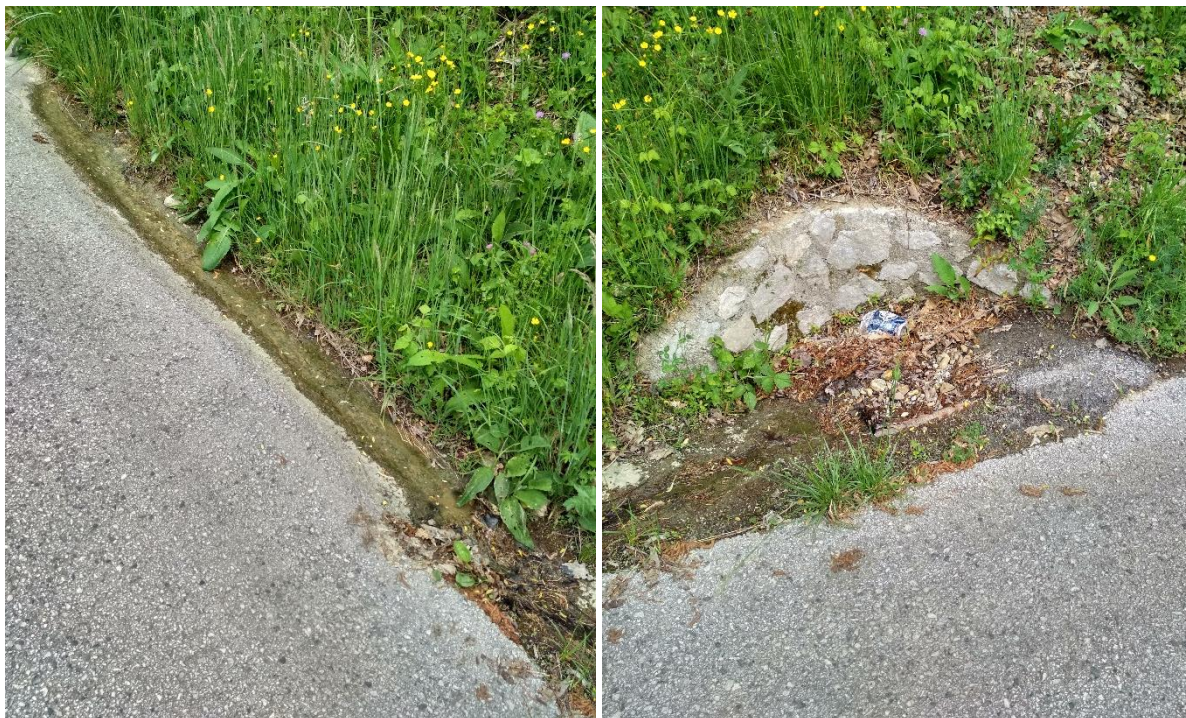
Med terenskim pregledom smo zabeležili pojavljanje vode – presihajoč izvir ob Drožanjski cesti, ki vodi na Grič. Količina vode je bila majhna in jo lahko ocenimo na približno 0,25 dl/s. To da se na tem mestu (pri rumenih rožah) pogosto nahaja voda, je navedla tudi stanovalka objekta, ki se nahaja pod izvirom. Pogoja za nastanek izvira sta litološka meja med prodnimi plastmi in laporovcem ter glinami in oblika površja (pobočje vpada podobno kot smer toka vode). Po sedanjih podatkih se izvir nahaja malo vzhodneje od meje med prodom in laporovcem.

*Slika 99 (leva slika): Pojavljanje vode-presihajoč izvir ob asfaltirani cesti na Grič Drožanjska*

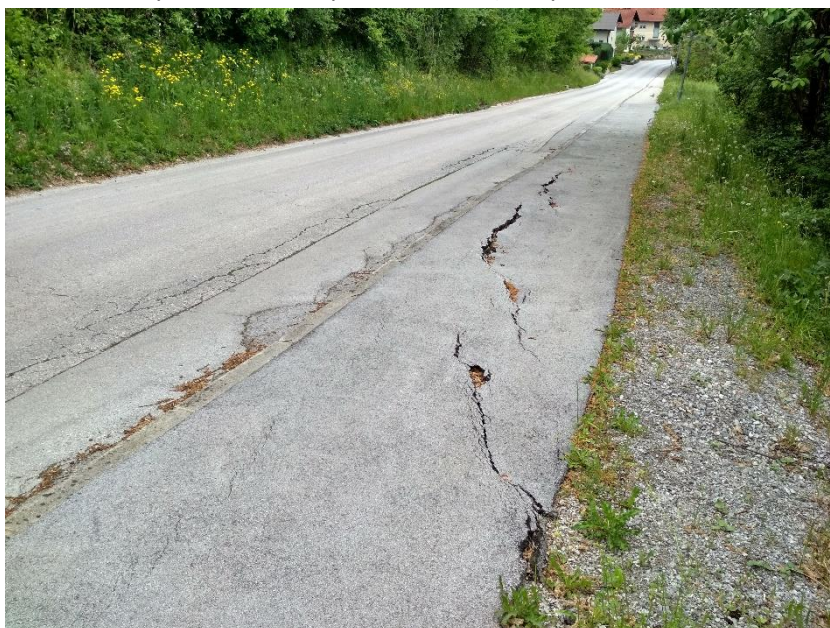
*Slika 101: 4.21. Plaz ob cesti južno od območja OPPN*

Plaz se nahaja približno 30 m pod območjem pojavljanja vode. Povod za plazenje je strm nagib površja in omočenje z vodo. Vzrok za plazenje so plasti z glino pod umetnim nasipom ceste in razširitev ceste. Med možnosti sanacije lahko uvrstimo odvodnjo površinskih in podpovršinskih vod (na primer, da voda ne zateka neposredno v razpoke v asfaltu). Priporočamo, da se beleži morebitno napredovanje plazu.

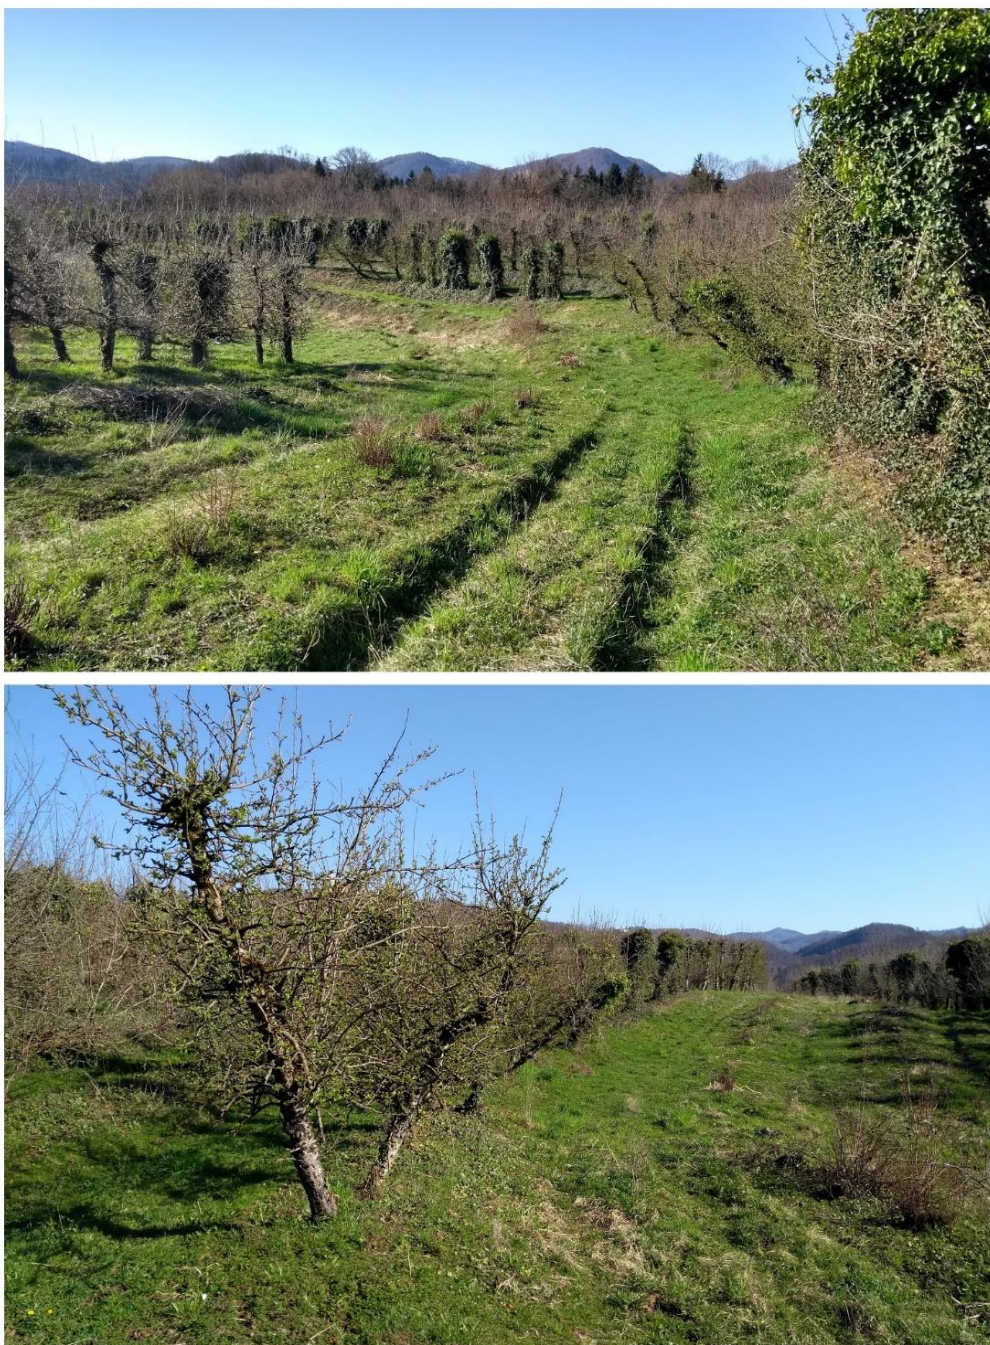
Na pregledanem območju jasni znaki aktivnega plazenja ali lezenja niso bili opaženi. V neposredni bližini piezometrične vrtine DR-3P/19, je bila v sadovnjaku opažena vrsta nagnjenih dreves (**Slika 113**), ki so lahko posredni znak nestabilnosti pobočja. Drevesa so nagnjena za približno 30-45°. Ker so nagnjena drevesa omejena na eno vrsto in ker v njihovi neposredni bližini niso opazni drugi znaki aktivnega plazenja, predpostavljamo, da so nagnjena zaradi drugih procesov ali človeških posegov in ne zaradi plazenja.

*Slika 113: Nagnjena drevesa v bližini vrtine DR-3P/19; zgoraj pogled proti jugu (slikano v bližini GKY 524360; GKX: 96635), spodaj pogled proti severu (slikano v bližini GKY 524360; GKX: 96620).*

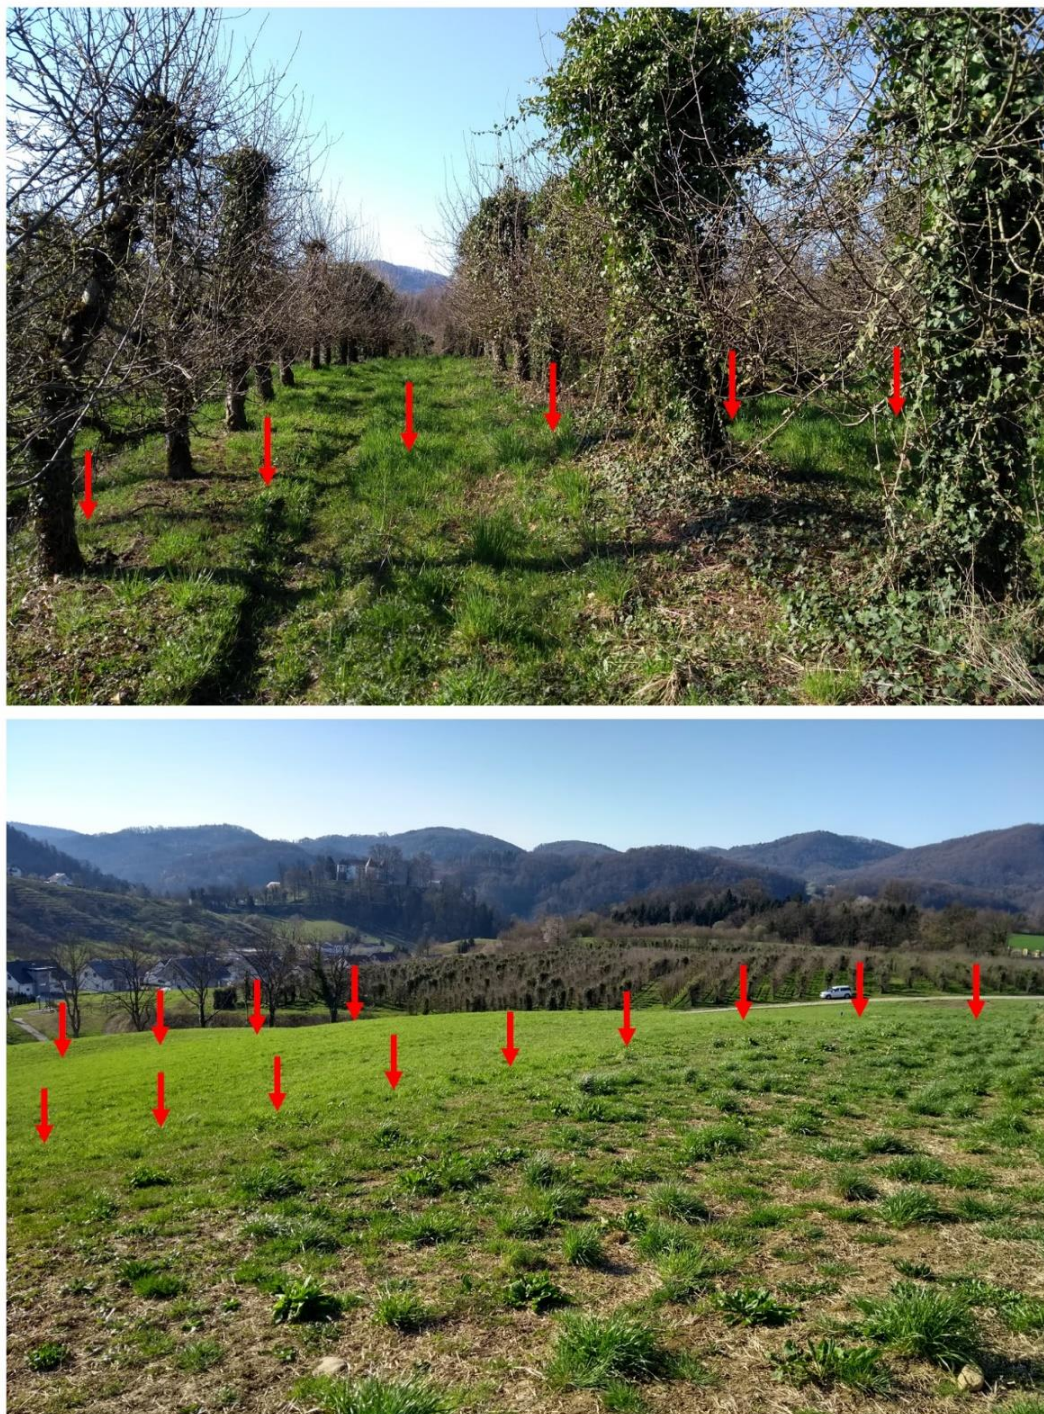
zaraščene s travo, medtem, ko so preko stopenj v sadovnjaku zasajena drevesa ali je preko njih speljana pot (Slika 3). Nobena od stopenj ne kaže znakov recentnega aktivnega plazenja.

*Slika 114: Primeri morfoloških stopenj v sadovnjaku (zgoraj: slikano v bližini GKY 524360; GKX 96720) in na travniku (spodaj: slikano v bližini GKY 524395; GKX 96840). Zgornji rob stopnje je označen z rdečimi puščicami.*

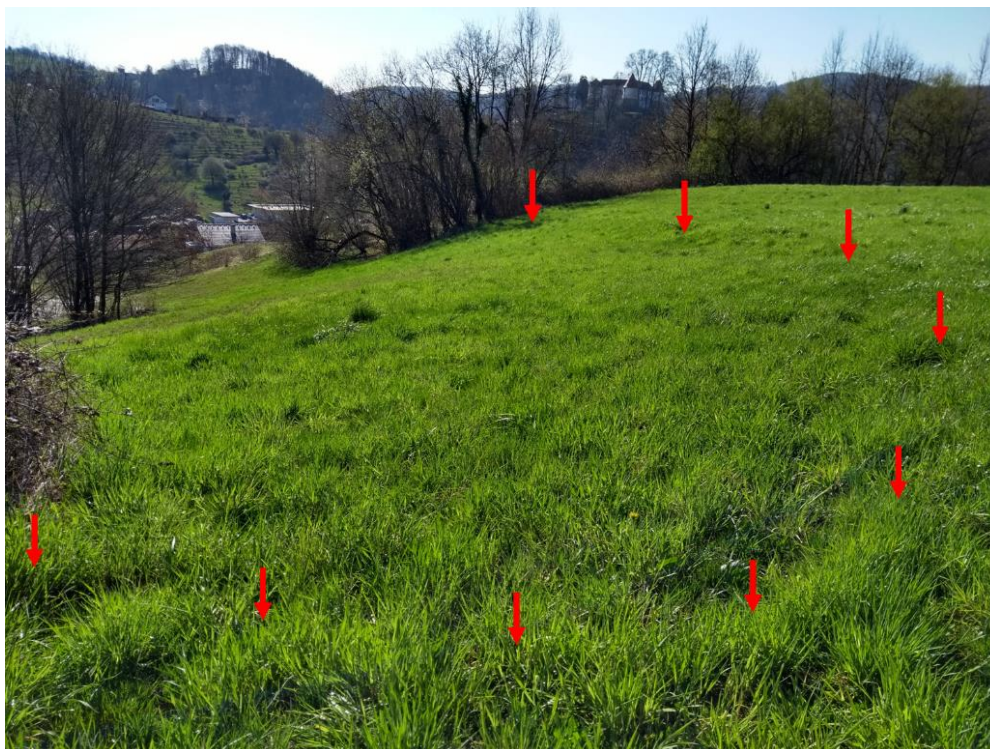
plazu. Velikost nekdanjega plazu je na podlagi današnje morfologije terena ocenjena na približno 40 metrov širine in vsaj 30 metrov dolžine. Trenutno je stopnja zaraščena s travo in ne izkazuje znakov recentno aktivnega plazenja.

*Slika 115: Izrazita polkrožna morfološka stopnja, ki je označena z rdečimi puščicami (slikano v bližini GKY 524400; GKG 96530).*

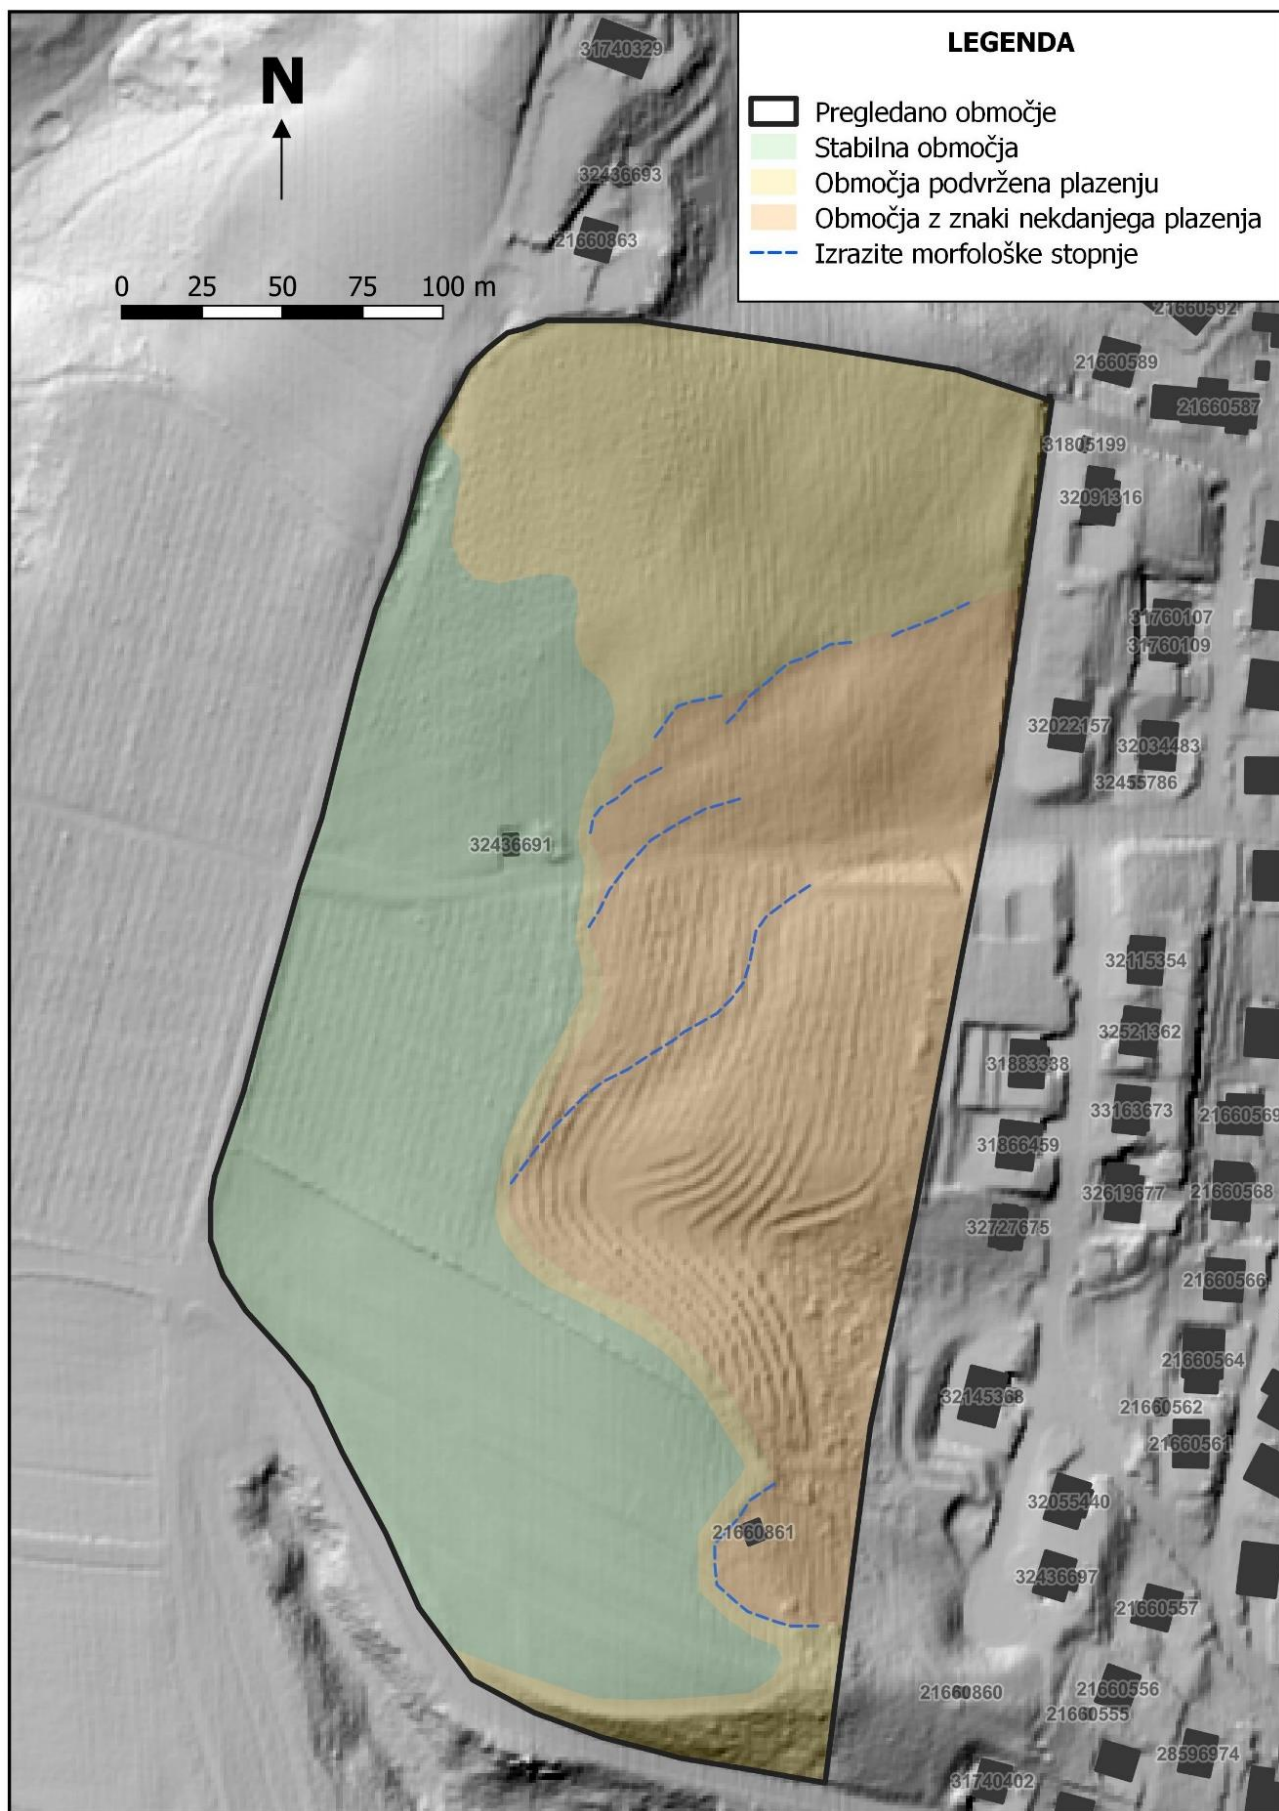
Pregledano območje se po stabilnosti lahko razdeli v tri razrede, ki so podrobneje opisani v nadaljevanju. Zahodni del pregledanega območja predstavljajo stabilna območja, ki so na **(Slika 116)** označena z zeleno. Zanje je značilna izravnana morfologija z razmeroma nizkimi nakloni pobočja, ki znašajo manj kot 10°, v povprečju pa se gibljejo okoli 5° (Slika 117). Verjetnost za pojav plazov na teh območjih je majhna.

**Slika 116:** Karta plazljivosti območja OPPN Drožanjska zahod (vir lidarske podlage: Atlas okolja MOP - ARSO).

Z rumeno barvo - **Slika 116** so označena območja, za katera so značilni zmerni do visoki nakloni pobočja (med  $10^\circ$  in  $30^\circ$ ), na katerih niso vidni znaki nekdanjega plazenja. Zaradi kombinacije specifične geološke zgradbe (znatne debeline heterogenih deformabilnih plasti nad trdno podlago) in srednjih do visokih naklonov so ta območja podvržena plazenju v primeru gradbenih posegov v prostor (kot npr. pri gradnji sevniškega stadiona) ali v primeru izjemnih vremenskih okoliščin.

Območja na karti plazljivosti (**Slika 116** in digitalna priloga) označena z oranžno predstavljajo območja nekdanjega plazenja, kjer je verjetnost za ponovne premike pobočnih mas znatna, še posebej v primerih poseganja v prostor. Območja na karti plazljivosti (**Slika 116** in digitalna priloga) označena z rumeno predstavljajo območja na katerih niso vidni znaki nekdanjega plazenja. Zaradi kombinacije specifične geološke zgradbe (znatne debeline heterogenih deformabilnih plasti nad trdno podlago) in srednjih do visokih naklonov so ta območja podvržena plazenju v primeru gradbenih posegov v prostor (kot npr. pri gradnji sevniškega stadiona) ali v primeru izjemnih vremenskih okoliščin.

Pred posegi v prostor za vsak objekt svetujemo geomehanske raziskave, ki bodo podale tehnične parametre izkopov in pogoje temeljenja ter vse potrebne tehnične ukrepe stabilizacije terena in pogoje varne gradnje.

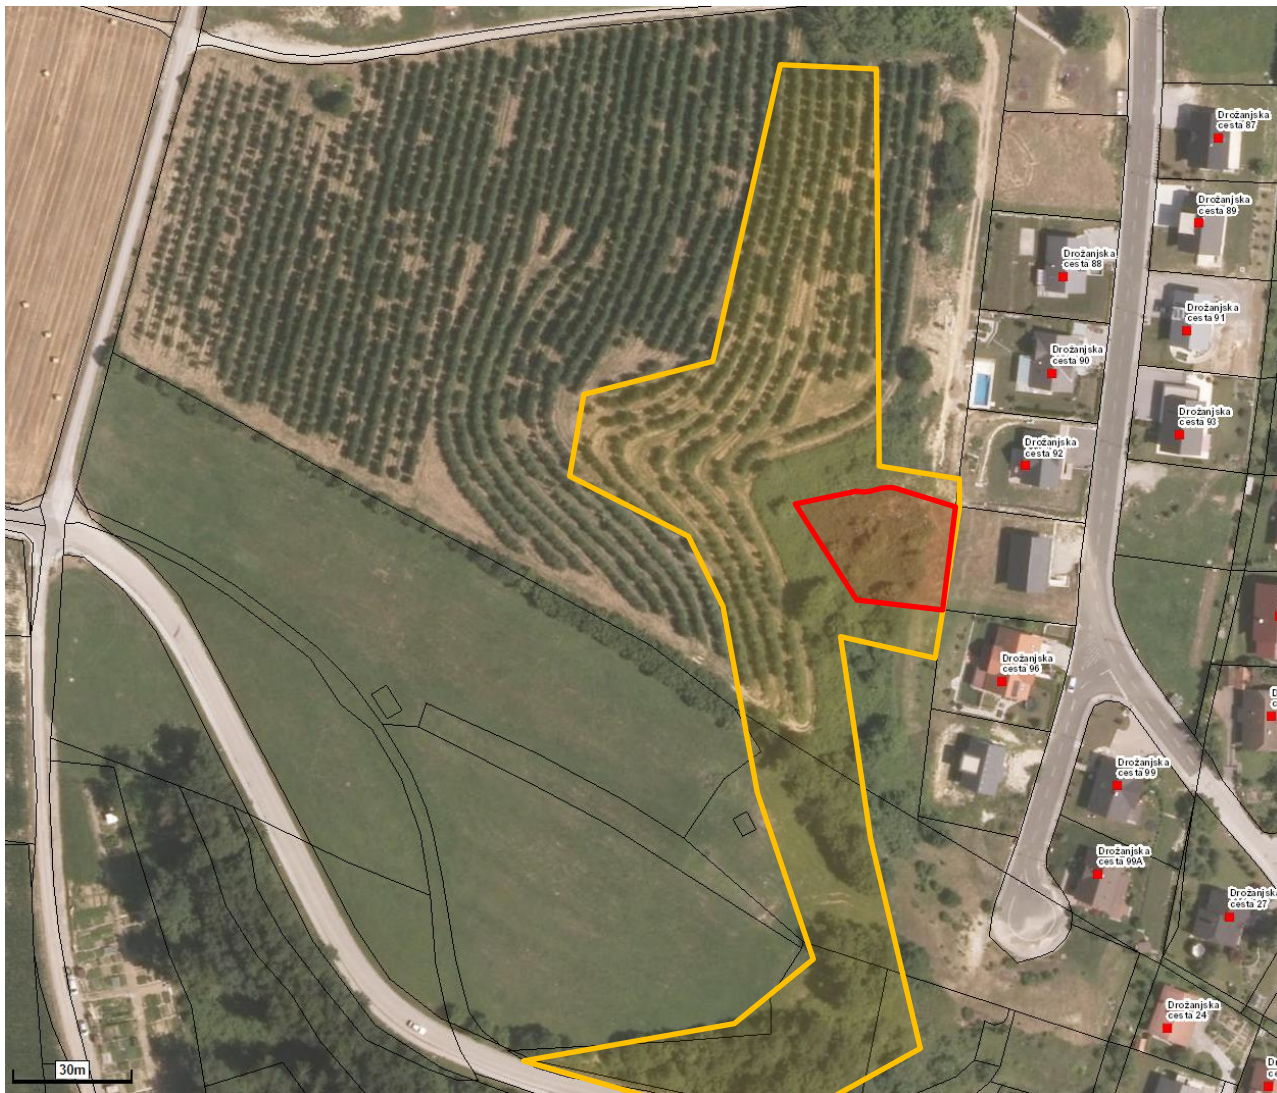
Iz hidrogeoloških vidikov gradnje stanovanjskih stavb ne priporočamo na delu območja OPPN, ki je na Sliki 118 označen z rdečo. Tam gradnje ne priporočamo zaradi občasnega pojavljanja vode na površini in ker gre za območje izrazite koncentracije podzemnih, pripovršinskih in padavinskih vod. Možno je, da se z obsežnejšimi raziskavami ugotovi, da je gradnja stanovanjskih stavb v rdečem območju ob upoštevanju ukrepov možna. Možna je tudi sprememba hidrogeoloških razmer v prihodnosti zaradi posegov v prostor.

*Slika 118: Opredelitev rdečega območja, kjer gradnje stanovanjskih stavb ne priporočamo (zahtevne hidrogeološke razmere) in opredelitev rumenega območja, kjer so možnosti za gradnjo objektov zahtevnejše in je potrebno še posebej upoštevati lastnosti objektov in hidrogeološke razmere*
