Projekt: **Geološko geomehansko poročilo
in hidrogeološko poročilo z
izvedbo predhodnih raziskav za
območje OPPN STANOVANJSKA
SOSESKA OB DROŽANJSKI
CESTI - ZAHOD**

Faza: Predhodne raziskave

OPPN STANOVANJSKA SOSESKA OB DROŽANJSKI CESTI - ZAHOD

GEOLOŠKO GEOTEHNIČNI IN HIDROGEOLOŠKI
ELABORAT

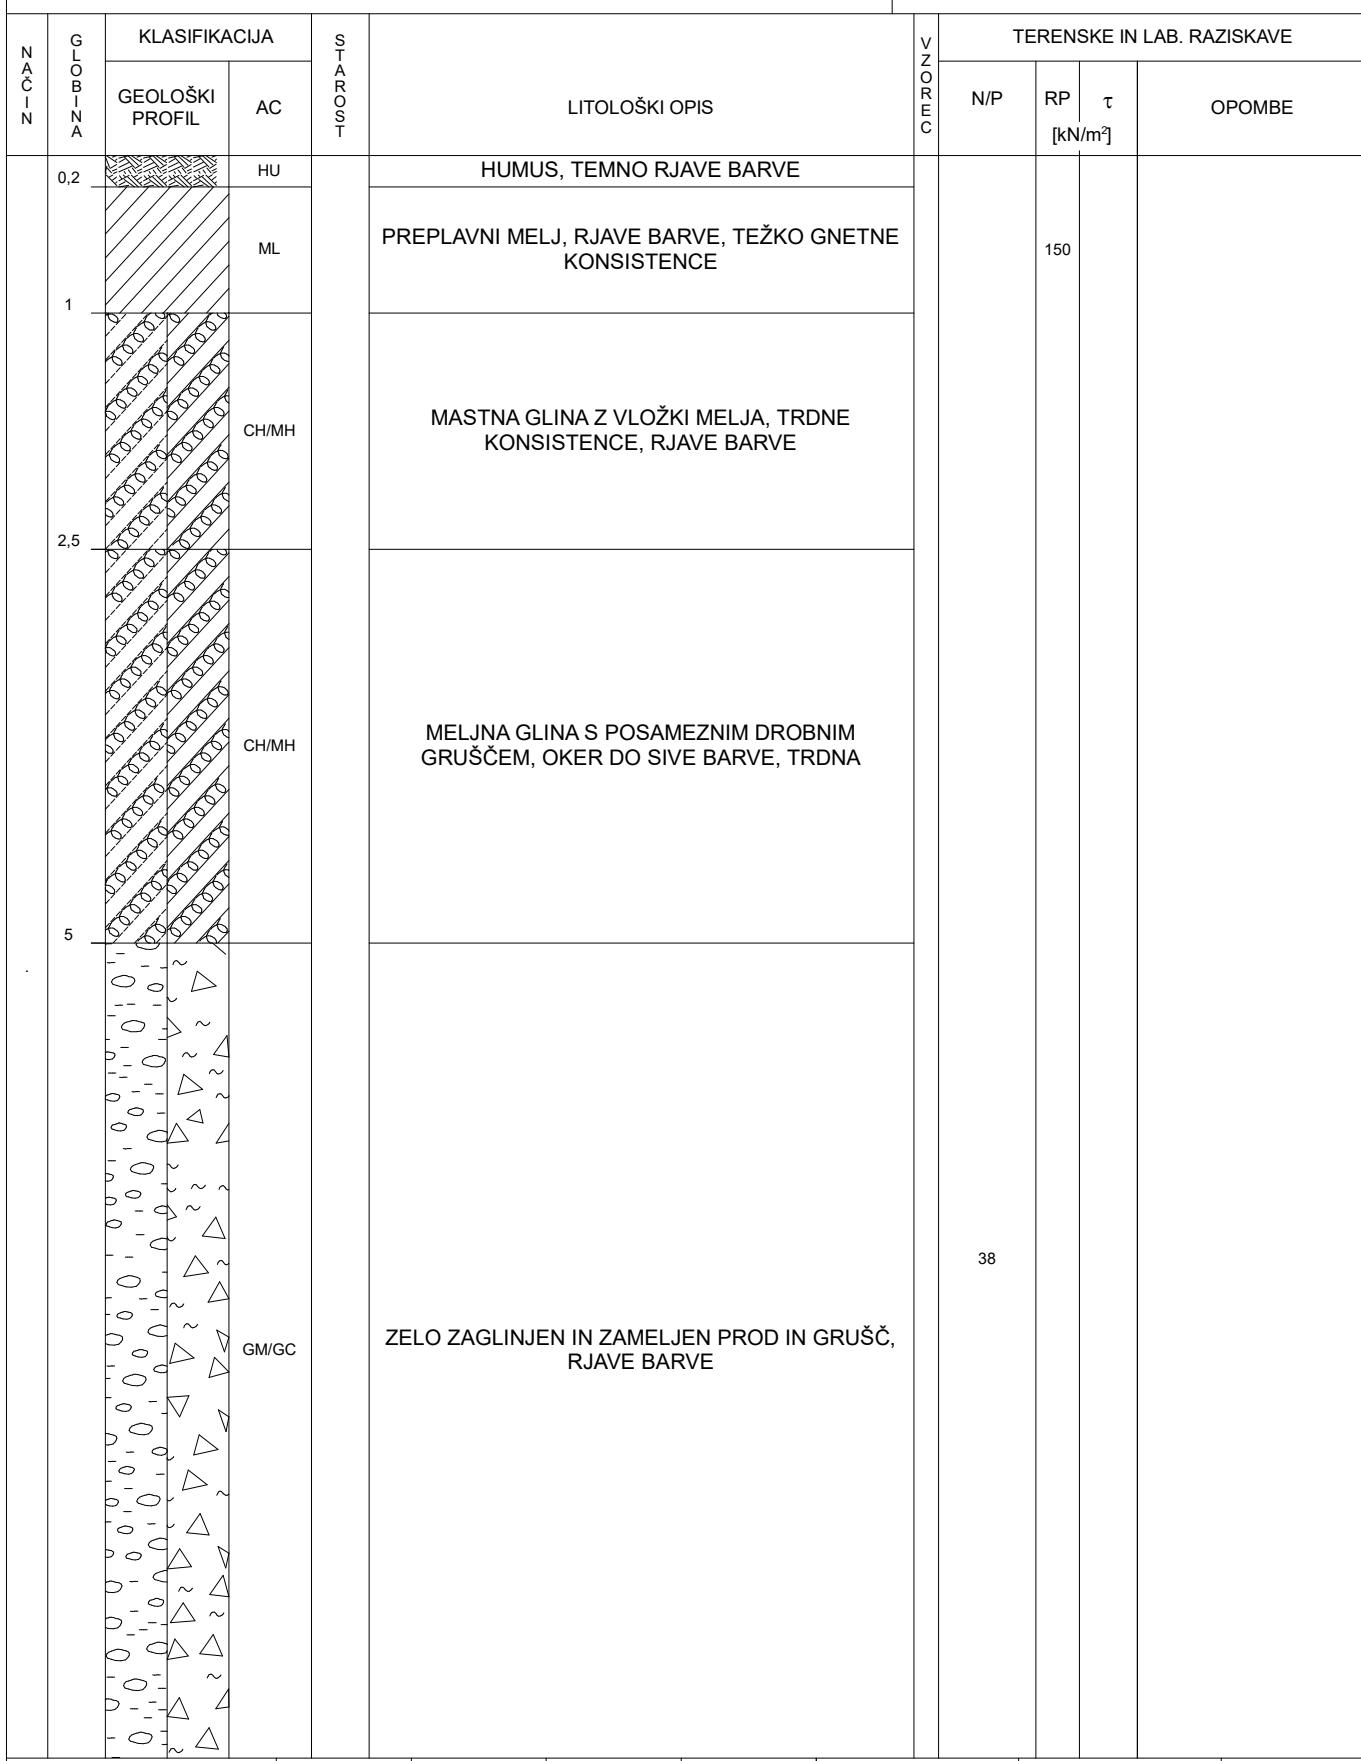
Nivo podtalnice:	Datum:	21.2.2020	21.2.2020	Obdelal:	Pregledal:	Št. lista: 1
	Nivo:	8,20m	12,20m			Priloga:

Sonda: DR-8P
Globina: 15 m
Vrsta: GEOMEHANSKA VRTINA
Namen: PREISKAVA TAL
Kota vrha: 230,94 m
Datum vrtanja: 21.2.2020
Vodja: maq.ŽIBRET,univ.dipl.inž.c

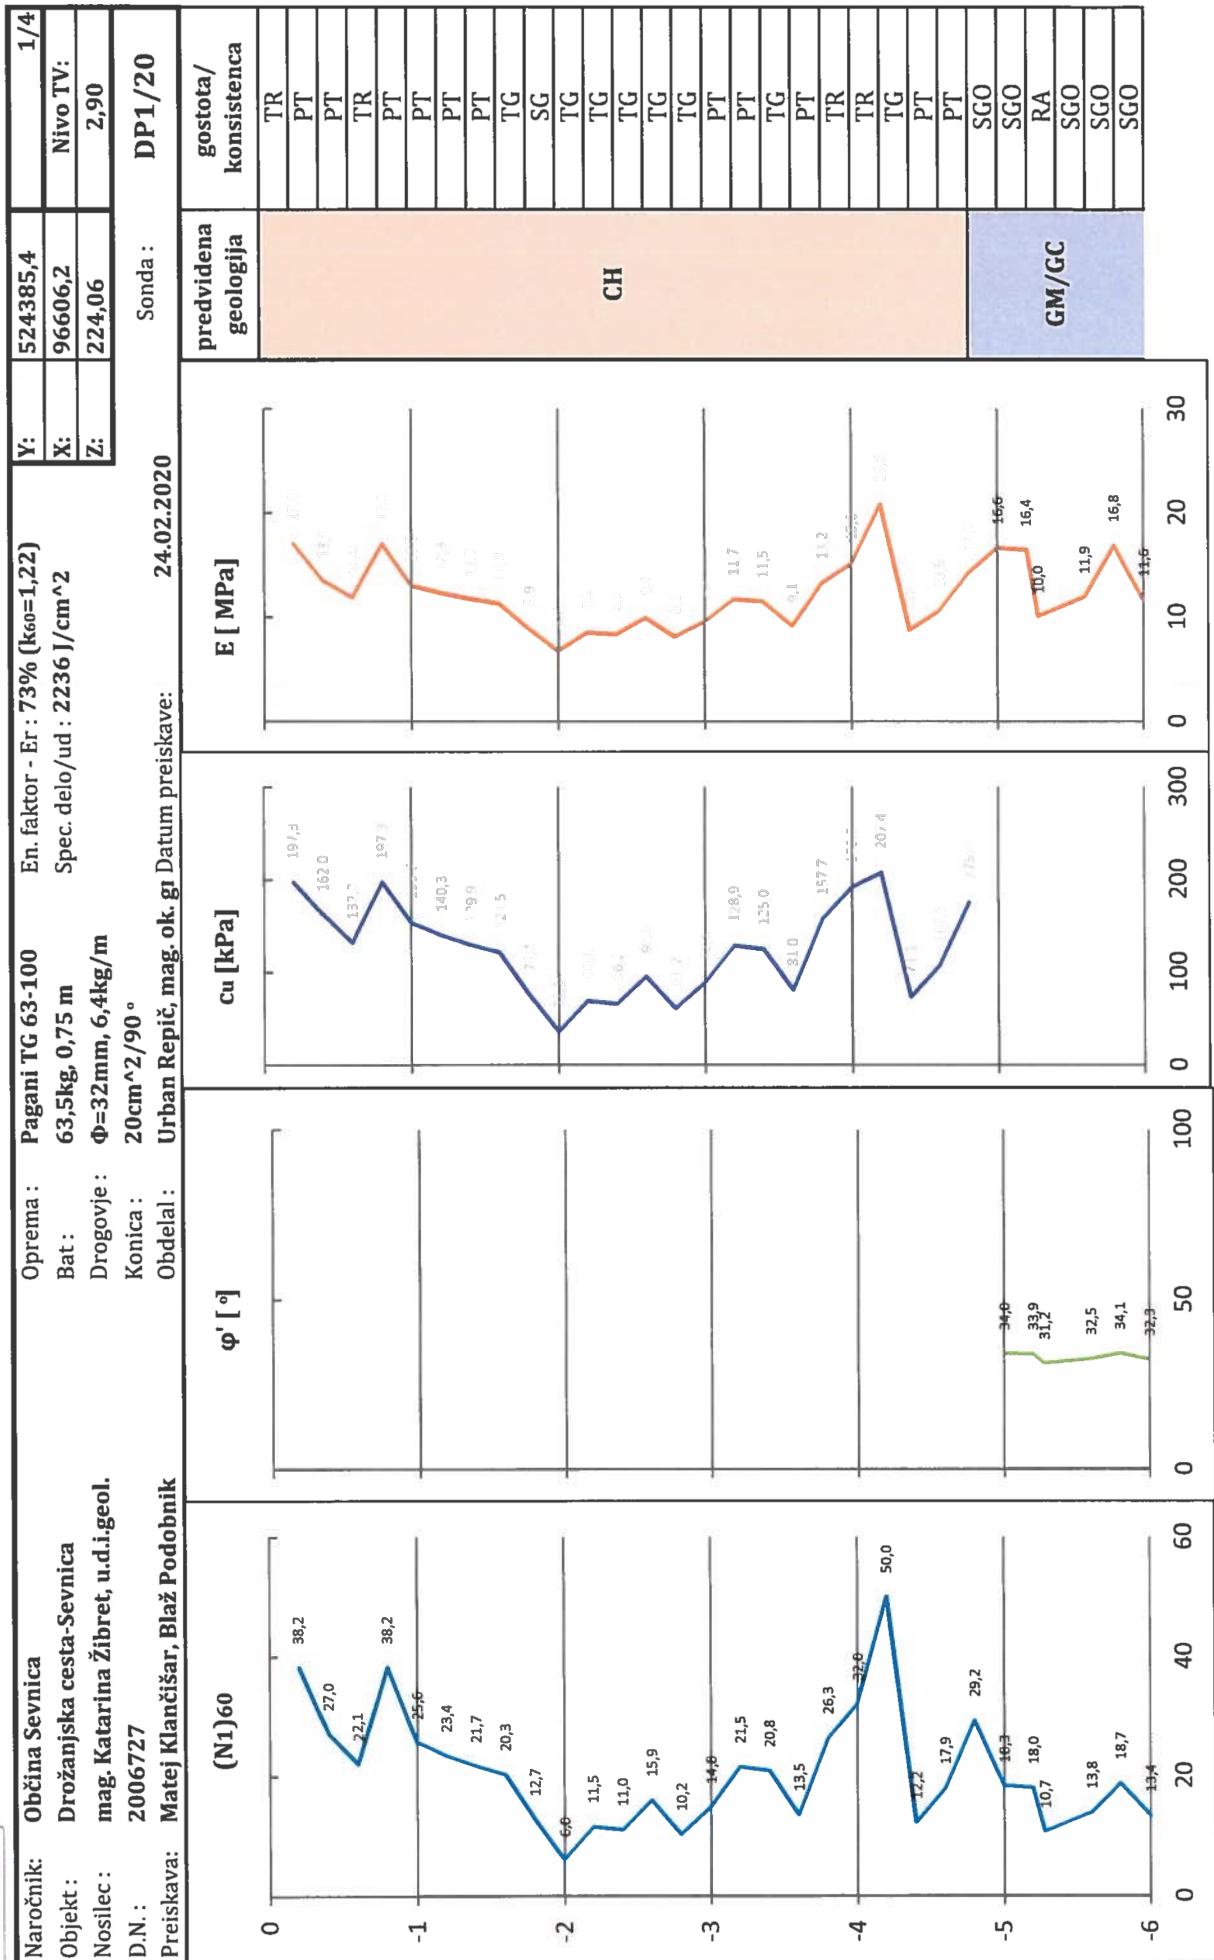
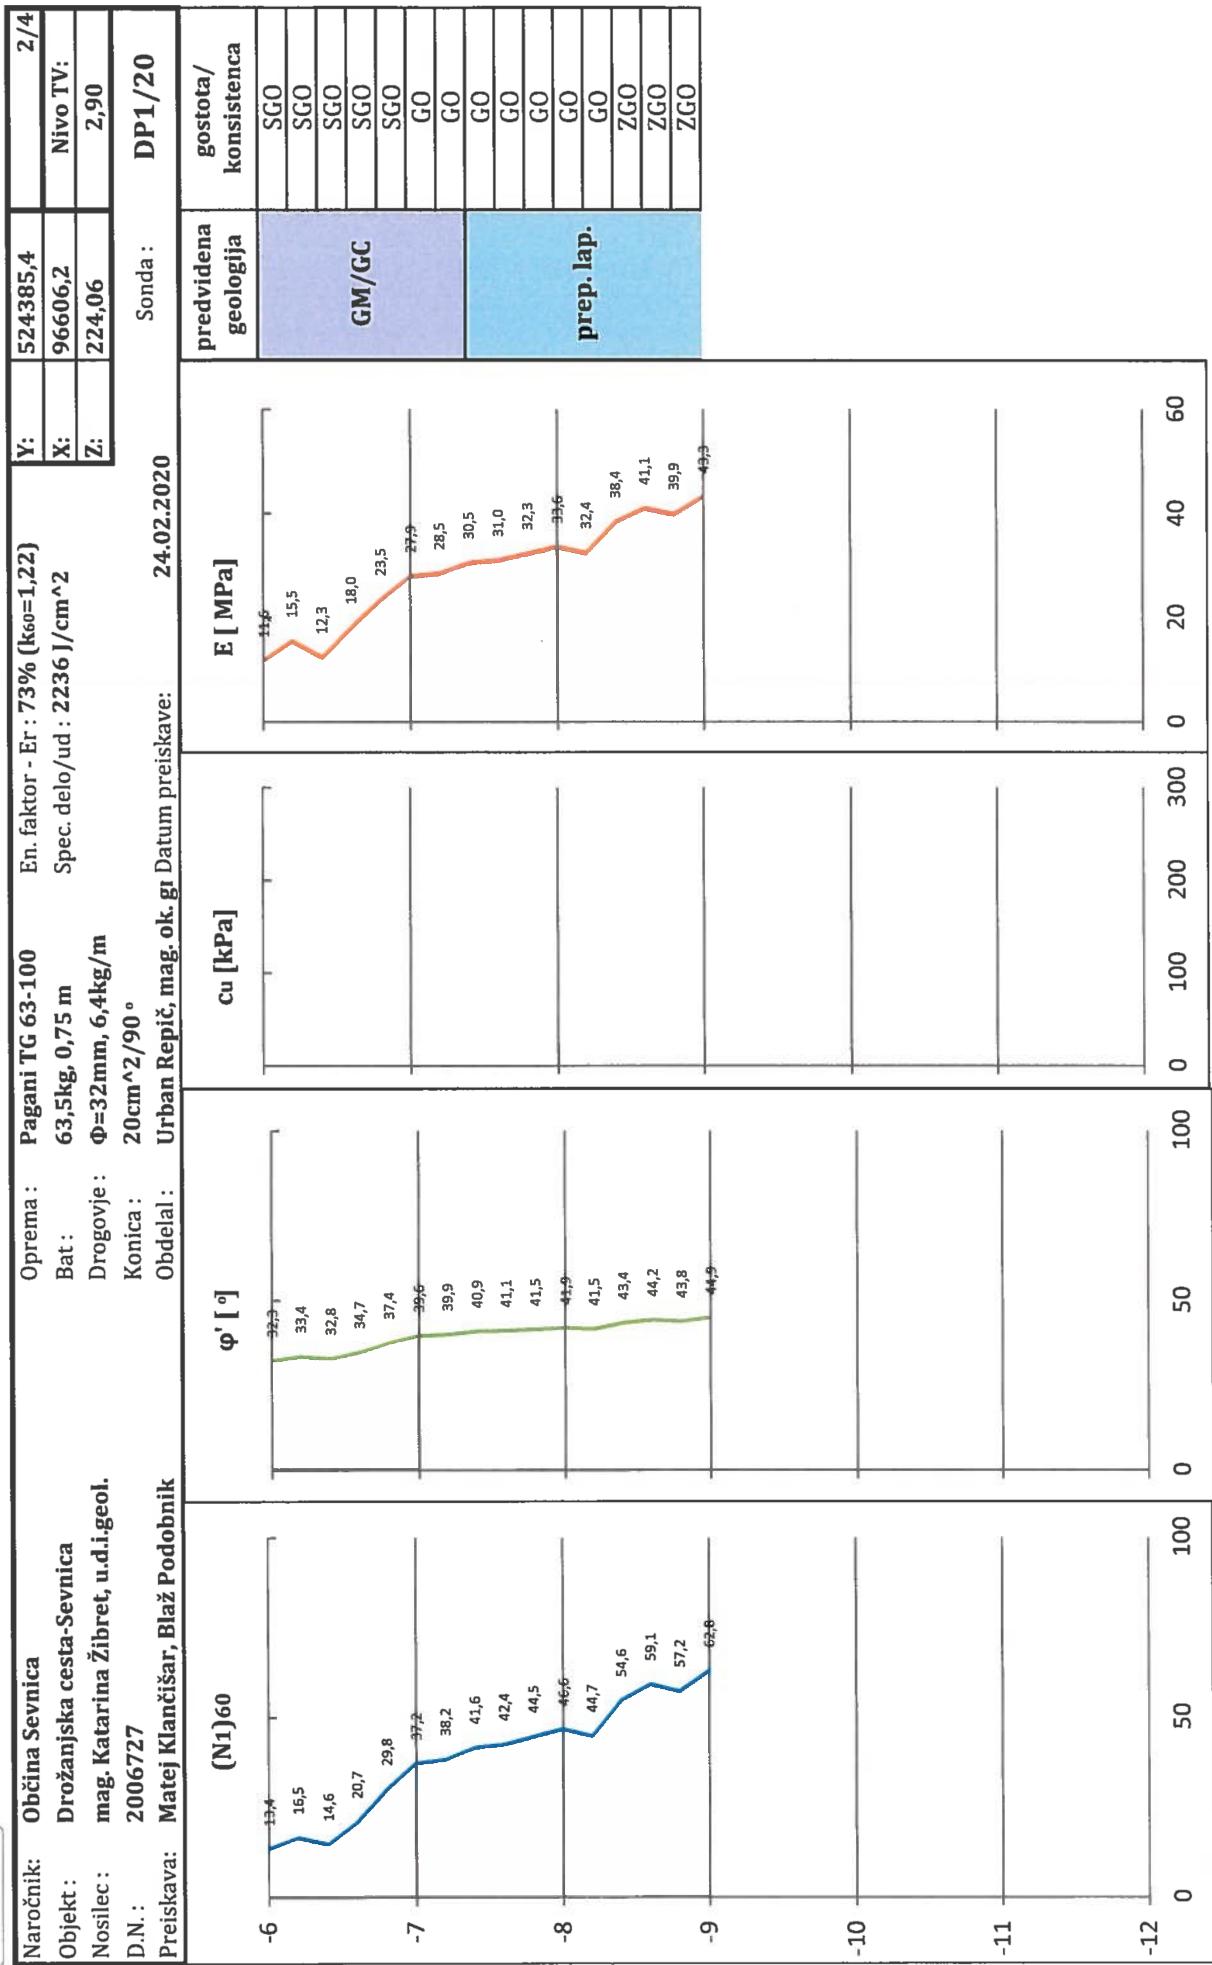
Naročnik:	Občina Sevnica	Oprema :	Pagani TG 63-100	En. faktor - Er	73% ($k_{60}=1,22$)	Y:	524385,4	3/4
Objekt :	Drožanska cesta-Sevnica	Bat :	63,5kg, 0,75 m	Spec. delo/ud	2236 l/cm^2	x:	96606,2	Nivo TV :
Nosilec :	mag. Katarina Žibret, u.d.i. geol.	Drogovje :	$\Phi=32\text{mm}, 6,4\text{kg/m}$			Z:	224,06	2,90
D.N.	2006727	Konica :	20cm^2/2,90°					
Preiskava:	Matej Klantčičar, Blaž Podobnik	Obdelal :	Urban Repič, mag. ok. grad.	Datum preiskave:	24.02.2020	Sonda :	DP1/20	
globina	N ₆₀ SB	rd	qd	N	Y [kN/m^3]	σ [kN/m^2]	(N) k_{60}	Id [%]
-0,20	2,00	1,70	1,67	3,00	18,00	3,60	38,19	
-0,40	2,00	1,70	1,64	3,00	18,00	7,20	27,01	
-0,60	2,00	1,70	1,60	3,00	18,00	10,80	22,05	
-0,80	4,00	3,40	3,15	6,00	18,00	14,40	38,19	
-1,00	3,00	2,55	2,32	4,50	18,00	18,00	25,62	
-1,20	3,00	2,55	2,28	4,50	18,00	21,60	23,39	
-1,40	3,00	2,55	2,24	4,50	18,00	25,20	21,65	
-1,60	3,00	2,55	2,20	4,50	18,00	28,80	20,25	
-1,80	2,00	1,70	1,44	3,00	18,00	32,40	12,73

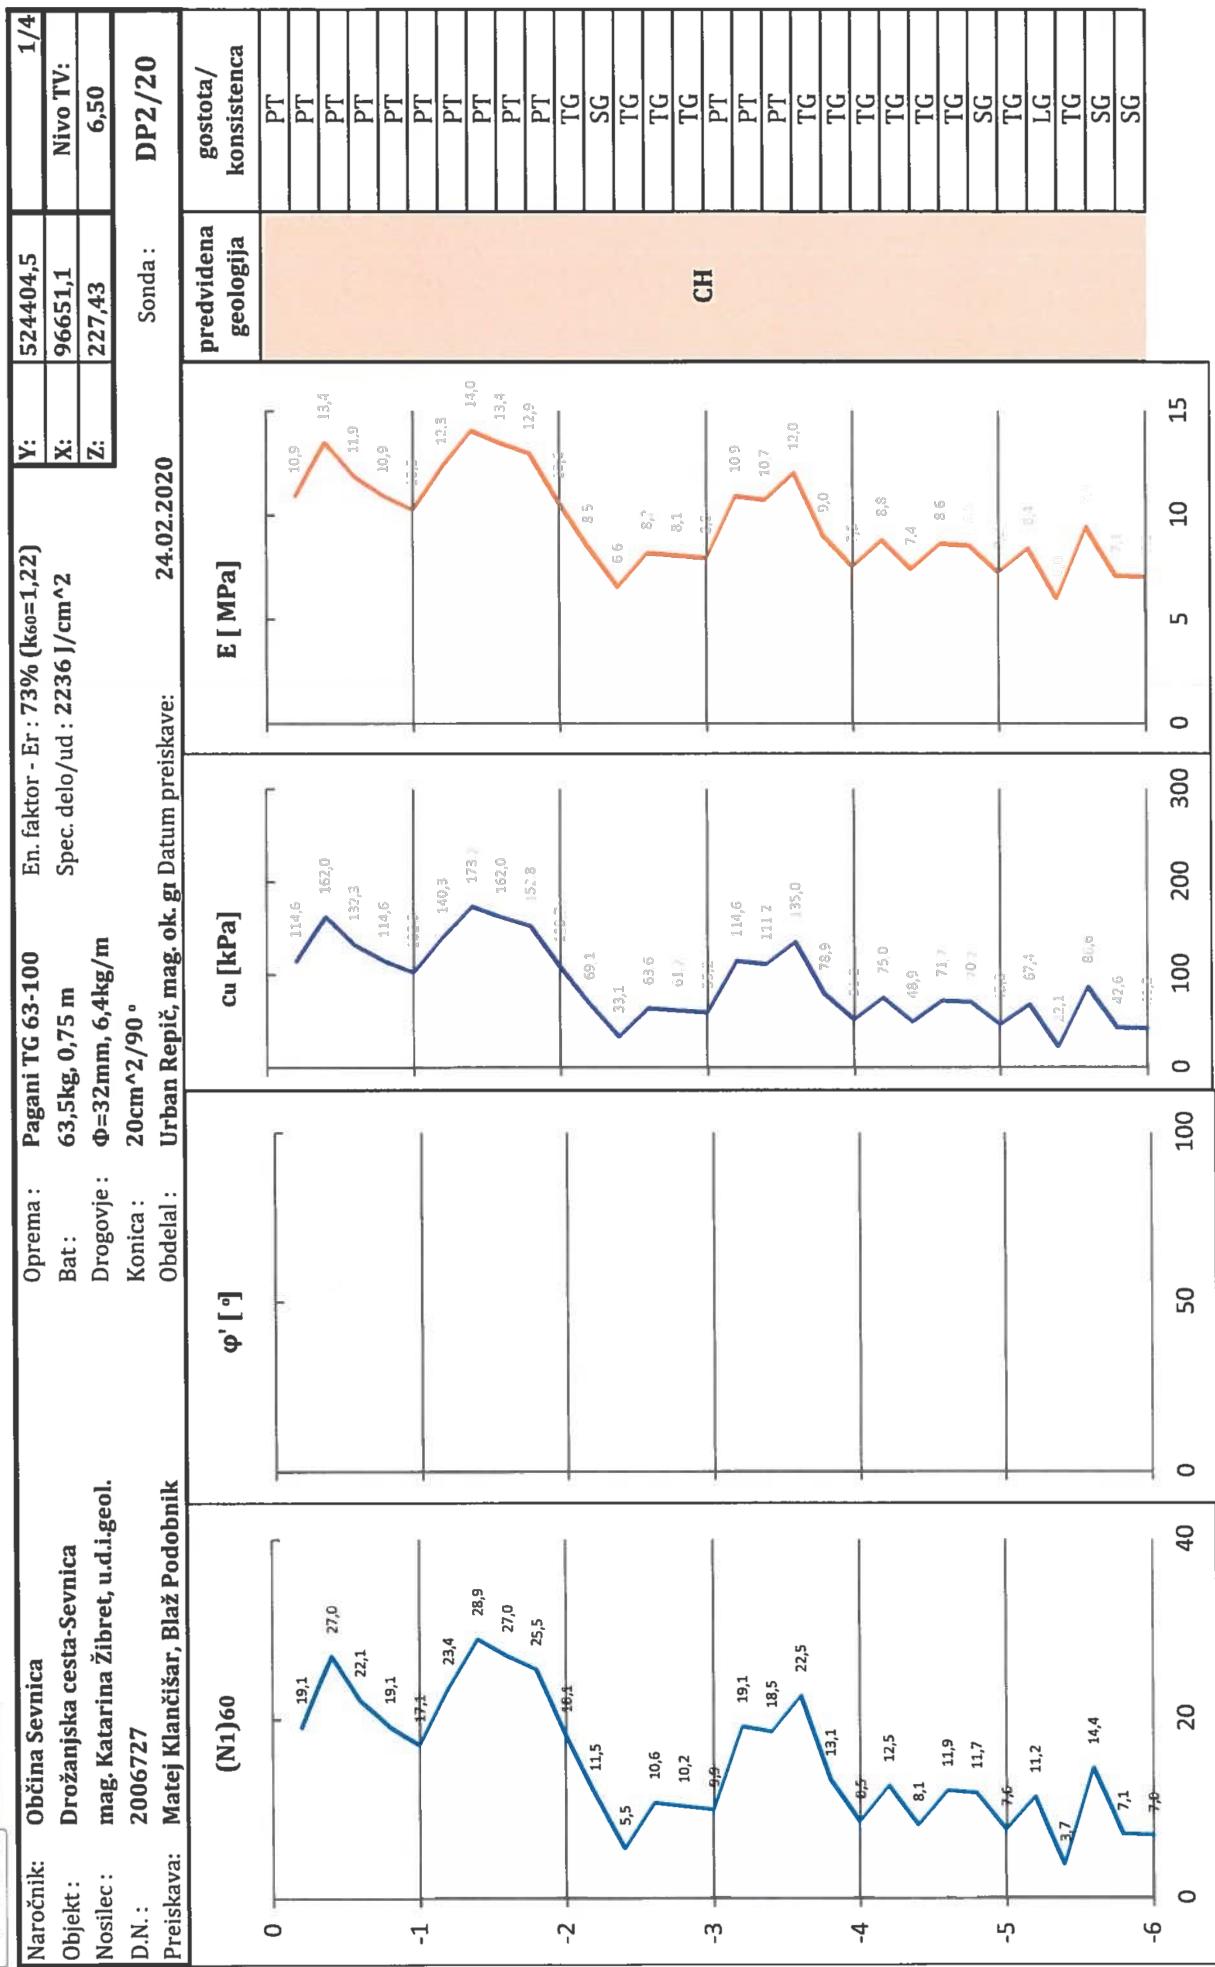
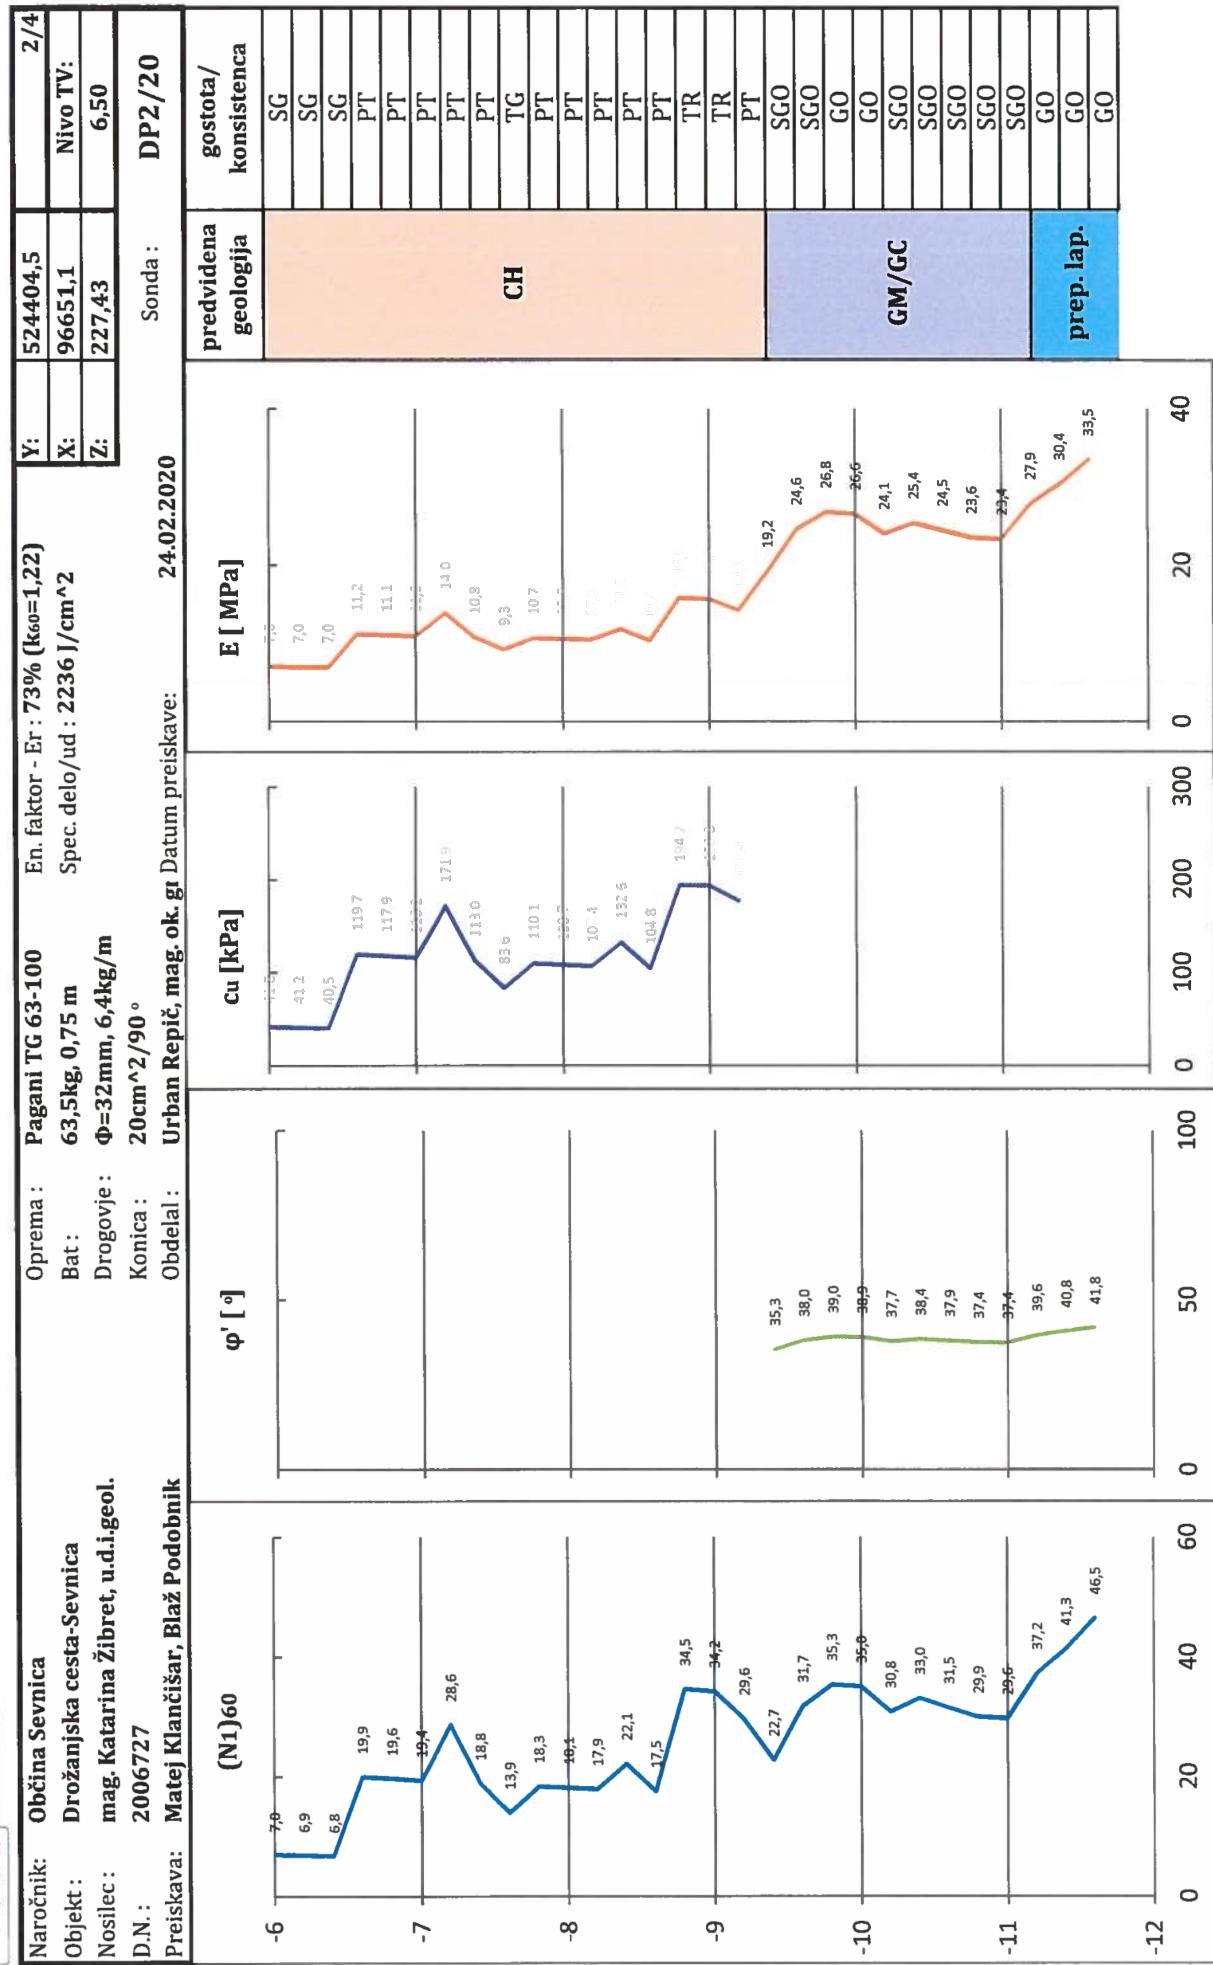
Naročnik:	Občina Sevnica	Oprema :	Pagan TG 63-100	En. faktor - Er	73% (k ₆₀ =1,22)	Y:	524404,5	3/4
Objekt :	Drožanska cesta-Sevnica	Bat:	63,5kg, 0,75 m	Spec. delo/ud	2236 J/cm ²	x:	96651,1	Nivo TV:
Nosilec :	mag. Katarina Žibret, u.d.i.geol.	Drogovje :	Φ=32 mm, 6,4kg/m			Z:	227,43	6,50
D.N.	2006727	Konica :	20cm ² /90 °					
Preiskava:	Matej Klančičar, Blaž Podobnik	Obdelal:	Urban Repič, mag. ok. grad.	Datum preiskave:	24.02.2020	Sonda :	DP2/20	
globina	N ₆₀	rd	qd	N	y [kN/m ³]	σ [kN/m ²]	(N ₁) ₆₀	Id [%]
-0,20	1,00	0,85	0,83	1,50	18,00	3,60	19,10	
-0,40	2,00	1,70	1,64	3,00	18,00	7,20	27,01	
-0,60	2,00	1,70	1,60	3,00	18,00	10,80	22,05	
-0,80	2,00	1,70	1,57	3,00	18,00	14,40	19,10	
-1,00	2,00	1,70	1,55	3,00	18,00	18,00	17,08	
-1,20	3,00	2,55	2,28	4,50	18,00	21,60	23,39	
-1,40	4,00	3,40	2,98	6,00	18,00	25,20	28,87	
-1,60	4,00	3,40	2,93	6,00	18,00	28,80	27,01	
-1,80	4,00	3,40	2,88	6,00	18,00	32,40	25,46	
-2,00	3,00	2,55	2,12	4,50	18,00	36,00	18,12

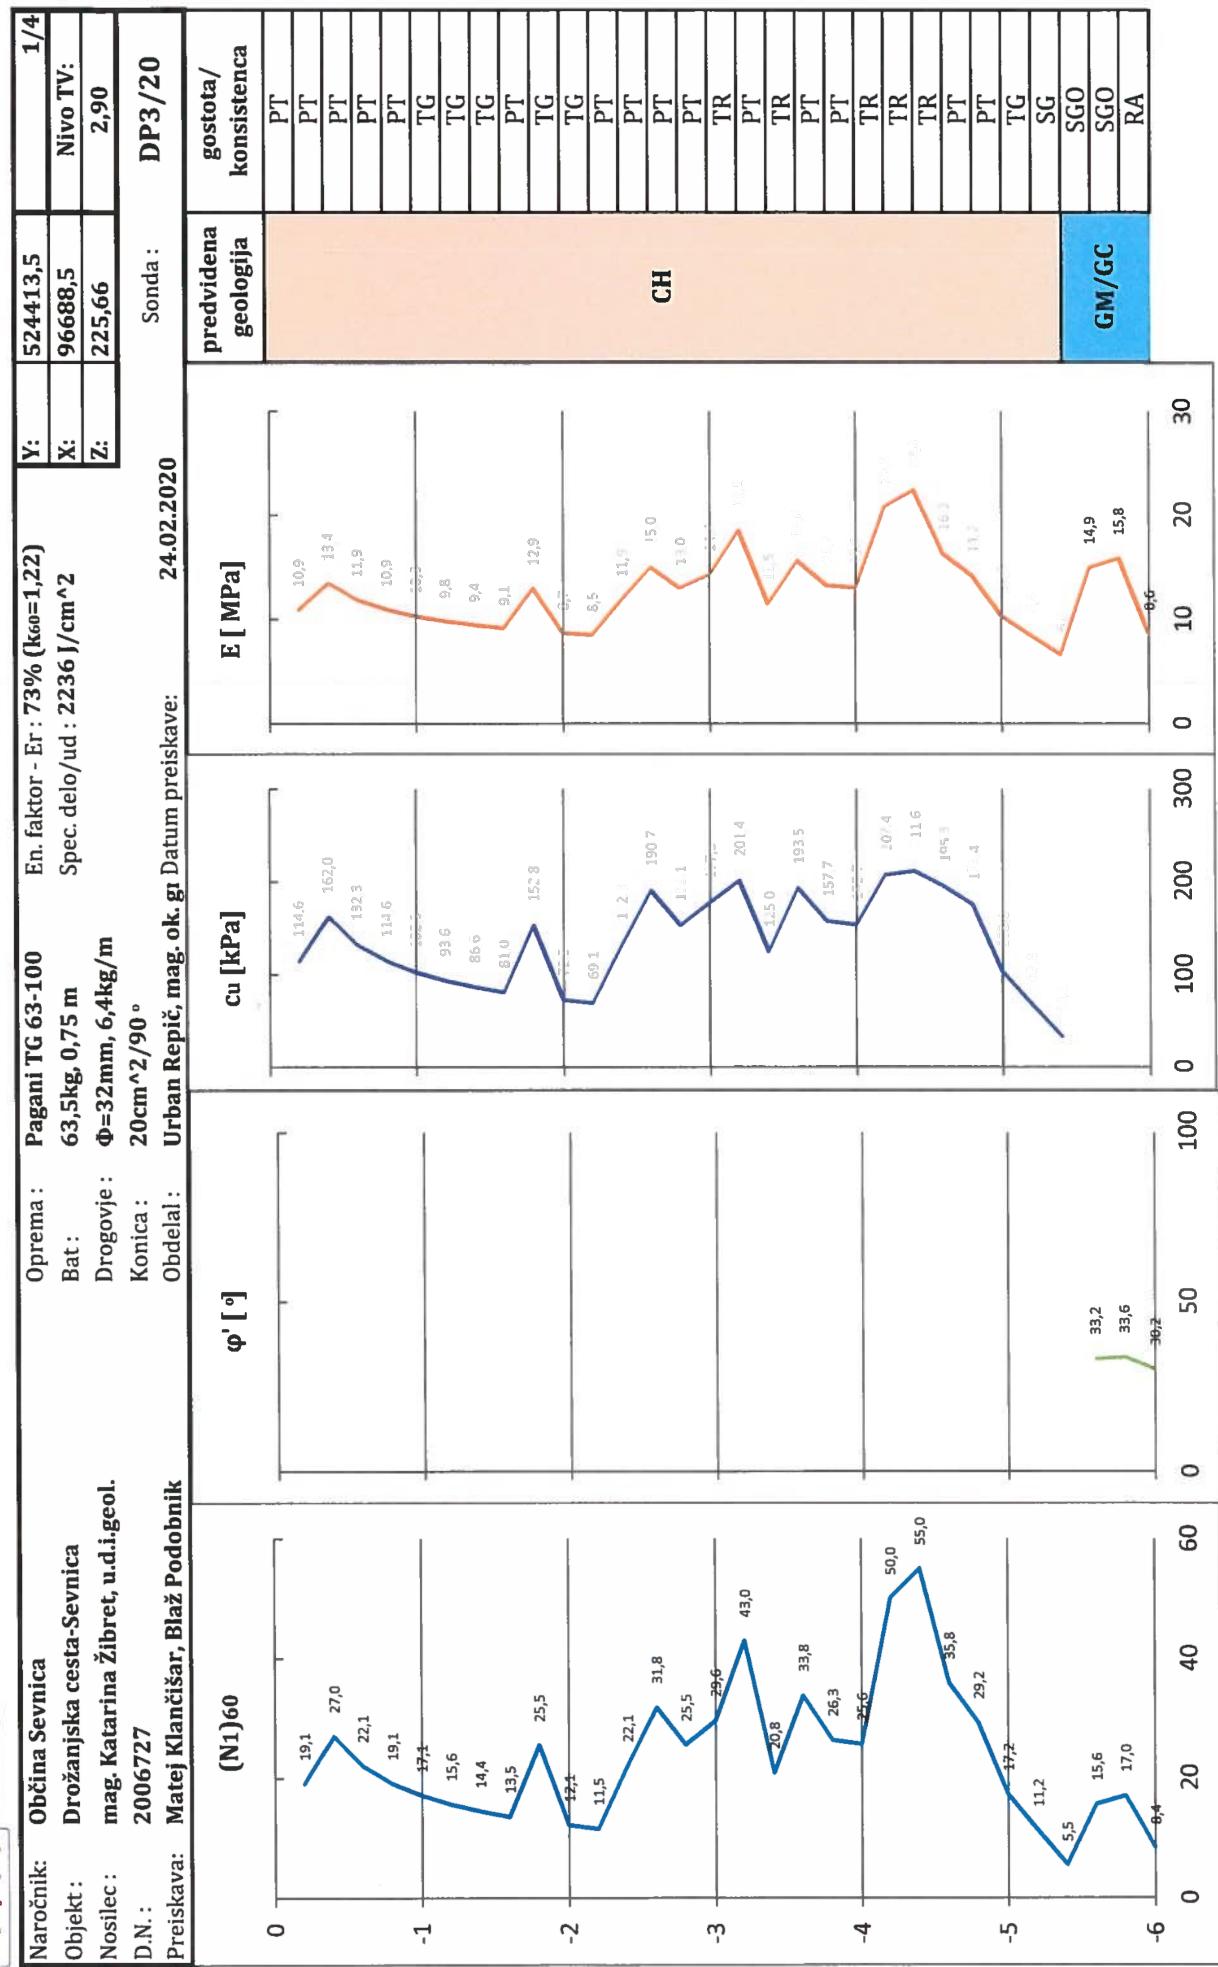
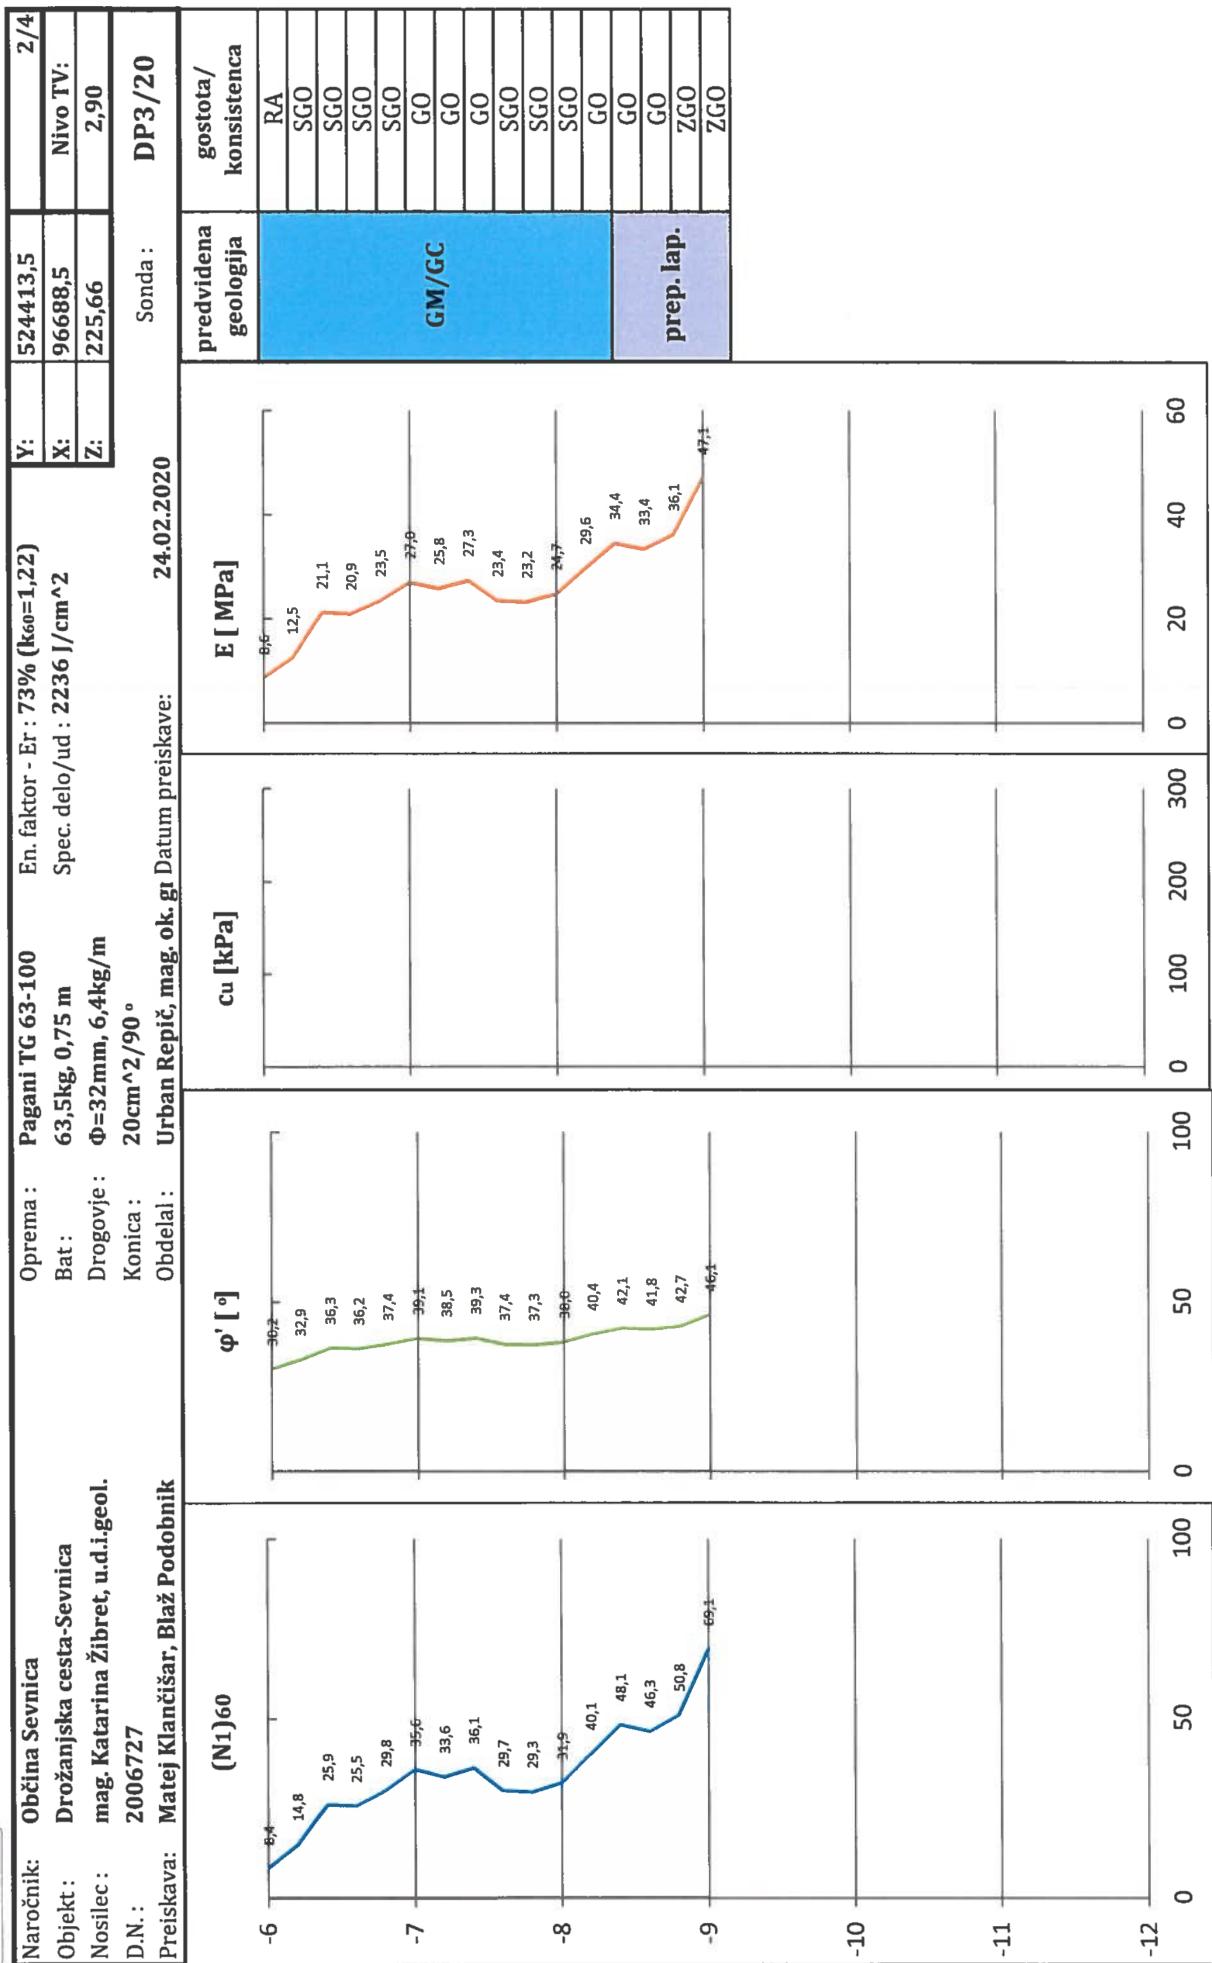
Naročnik:	Občina Sevnica	Oprema :	Pagani TG 63-100	En. faktor - Er	73% (k ₆₀ =1,22)	Y:	524413,5	3/4
Objekt :	Drožanska cesta-Sevnica	Bat:	63,5kg, 0,75 m	Spec. delo/ud	2236 J/cm ²	x:	96688,5	Nivo TV:
Nosilec :	mag. Katarina Žibret, u.d.i.geol.	Drogovje :	Φ=32mm, 6,4kg/m			Z:	225,66	2,90
D.N.	2006727	Konica :	20cm ² /90°					
Preiskava:	Matej Klančičar, Blaž Podobnik	Obdelal:	Urban Repič, mag. ok. grad.	Datum preiskave:	24.02.2020	Sonda :	DP3/20	
globina	N _{60B}	rd	qd	N	y [kN/m ³]	σ [kN/m ²]	(N ₁) ₆₀	Id [%]
-0,20	1,00	0,85	0,83	1,50	18,00	3,60	19,10	
-0,40	2,00	1,70	1,64	3,00	18,00	7,20	27,01	
-0,60	2,00	1,70	1,60	3,00	18,00	10,80	22,05	
-0,80	2,00	1,70	1,57	3,00	18,00	14,40	19,10	
-1,00	2,00	1,70	1,55	3,00	18,00	18,00	17,08	
-1,20	2,00	1,70	1,52	3,00	18,00	21,60	15,59	
-1,40	2,00	1,70	1,49	3,00	18,00	25,20	14,44	
-1,60	2,00	1,70	1,47	3,00	18,00	28,80	13,50	
-1,80	4,00	3,40	2,88	6,00	18,00	32,40	25,46	
-2,00	2,00	1,70	1,42	3,00	18,00	36,00	12,08

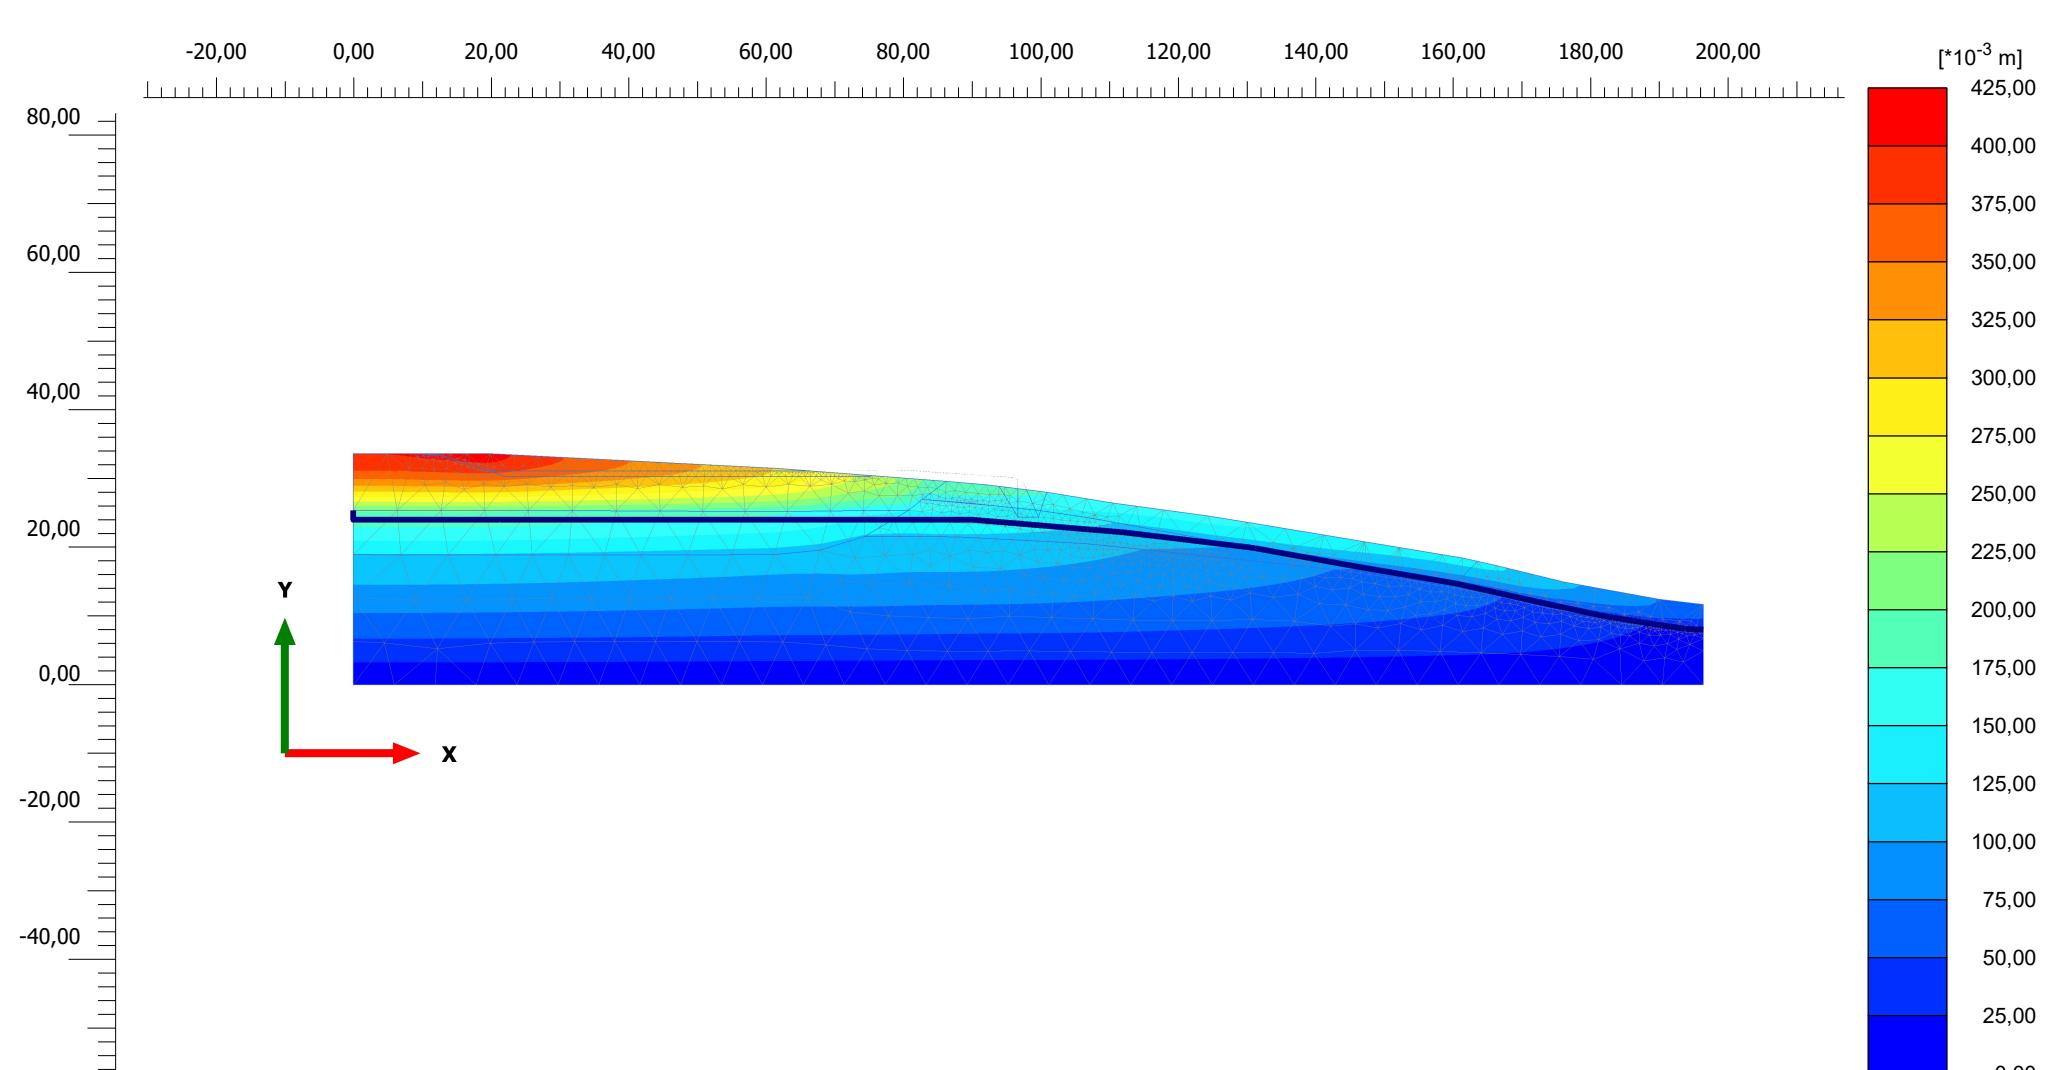
**Total displacements $|u|$**

Maximum value = 0,4084 m (Element 3 at Node 530)

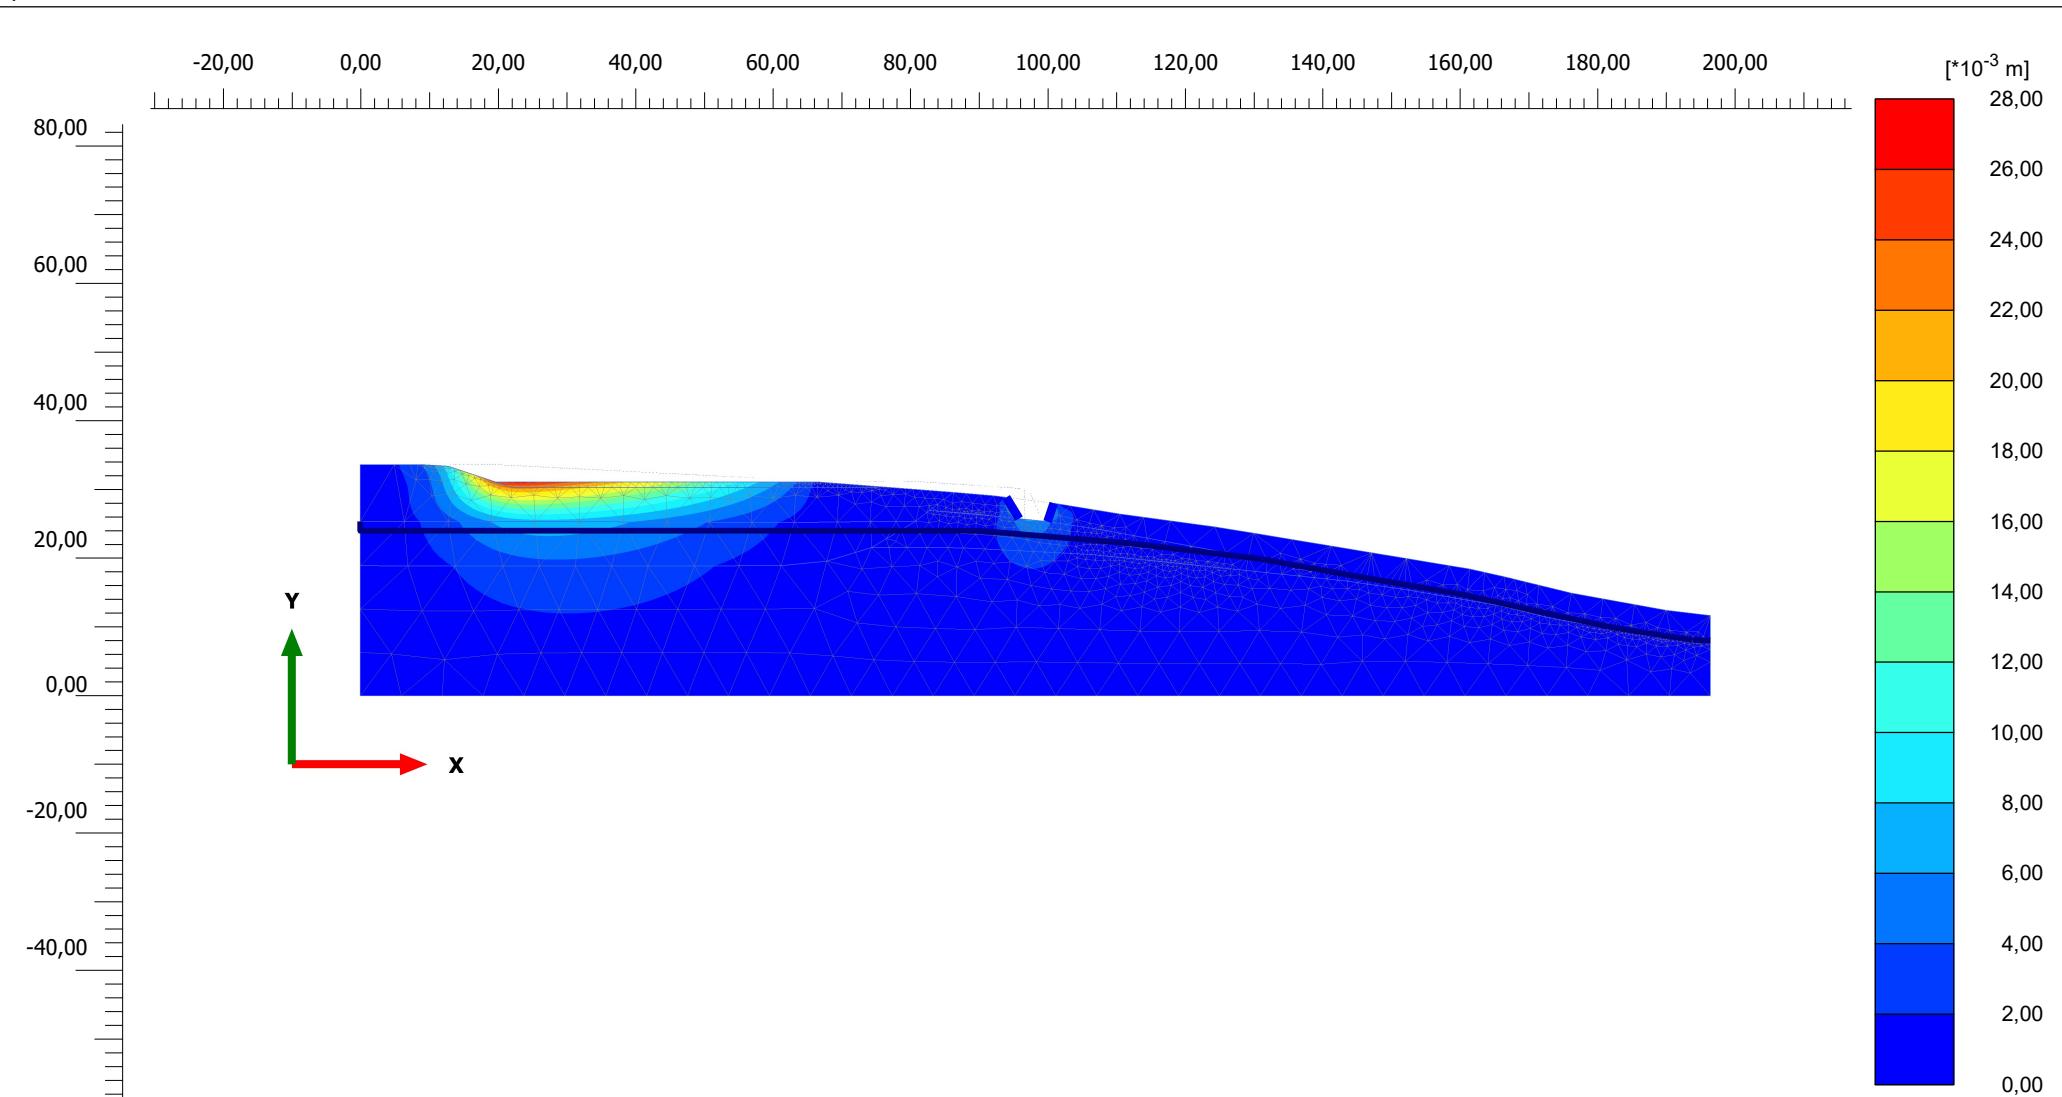
**Total displacements $|u|$**

Maximum value = 0,02688 m (Element 262 at Node 1529)
