Projekt: **Geološko geomehansko poročilo
in hidrogeološko poročilo z
izvedbo predhodnih raziskav za
območje OPPN STANOVANJSKA
SOSESKA OB DROŽANJSKI
CESTI - ZAHOD**

Faza: Predhodne raziskave

OPPN STANOVANJSKA SOSESKA OB DROŽANJSKI CESTI - ZAHOD

GEOLOŠKO GEOTEHNIČNI IN HIDROGEOLOŠKI
ELABORAT

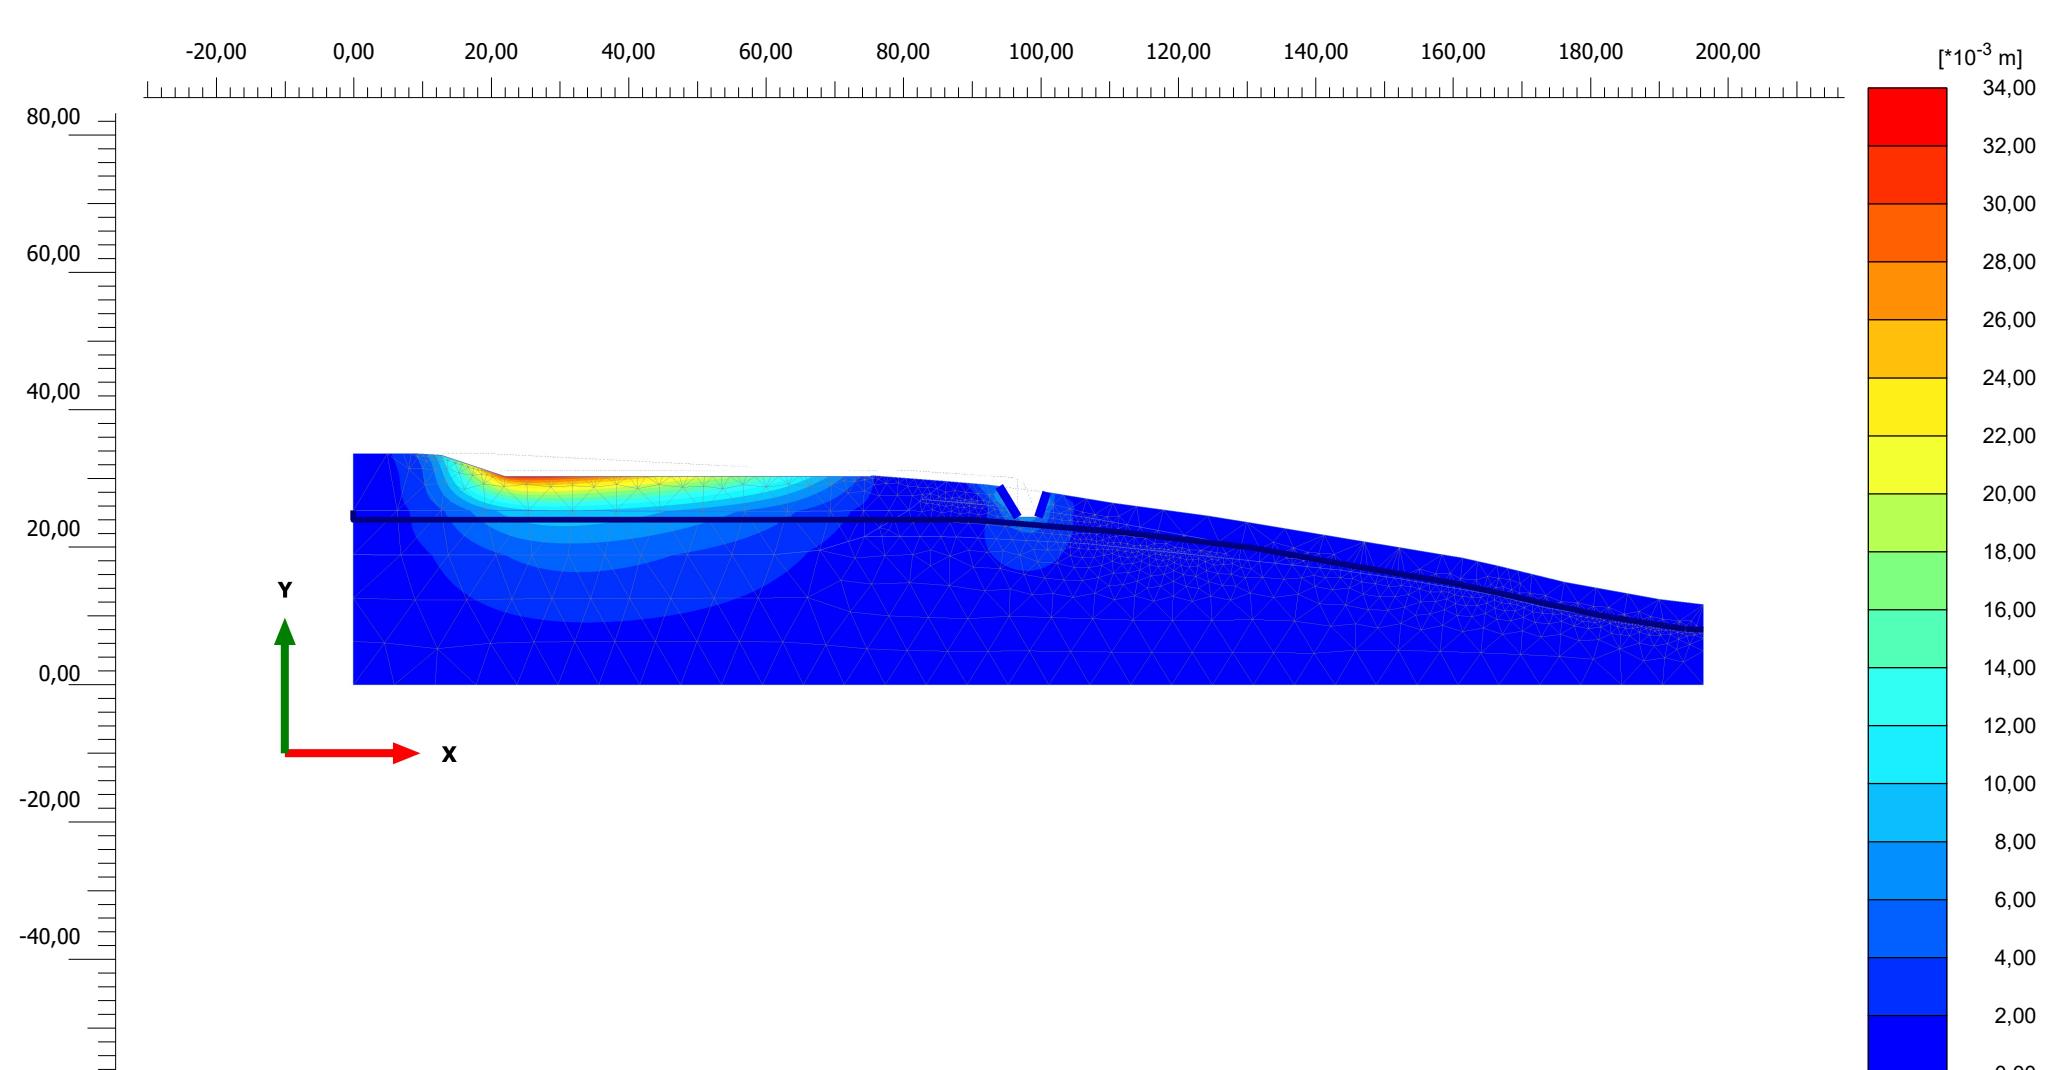
**Total displacements $|u|$**

Maximum value = 0,03222 m (Element 540 at Node 1855)

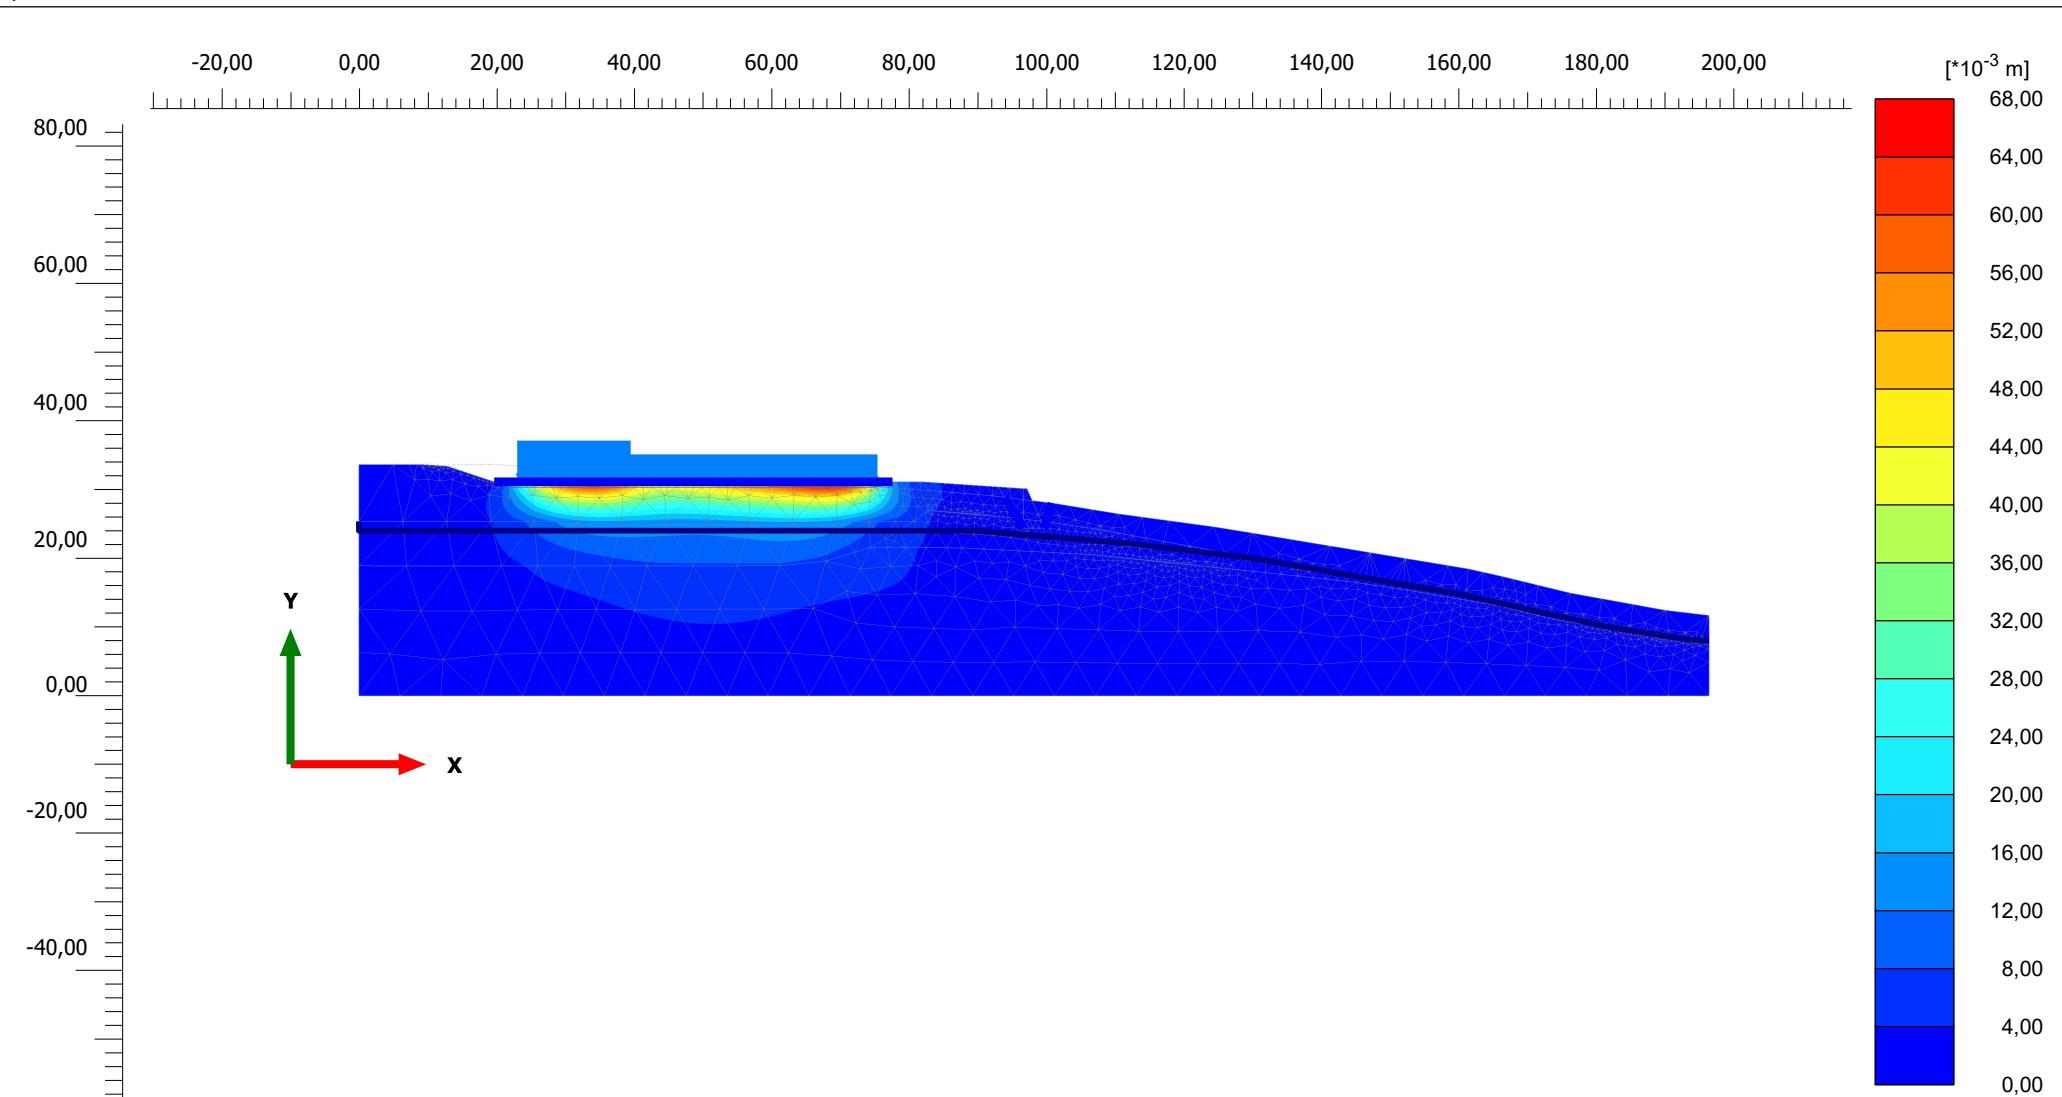
**Total displacements |u|**

Maximum value = 0,06514 m (Element 205 at Node 3741)

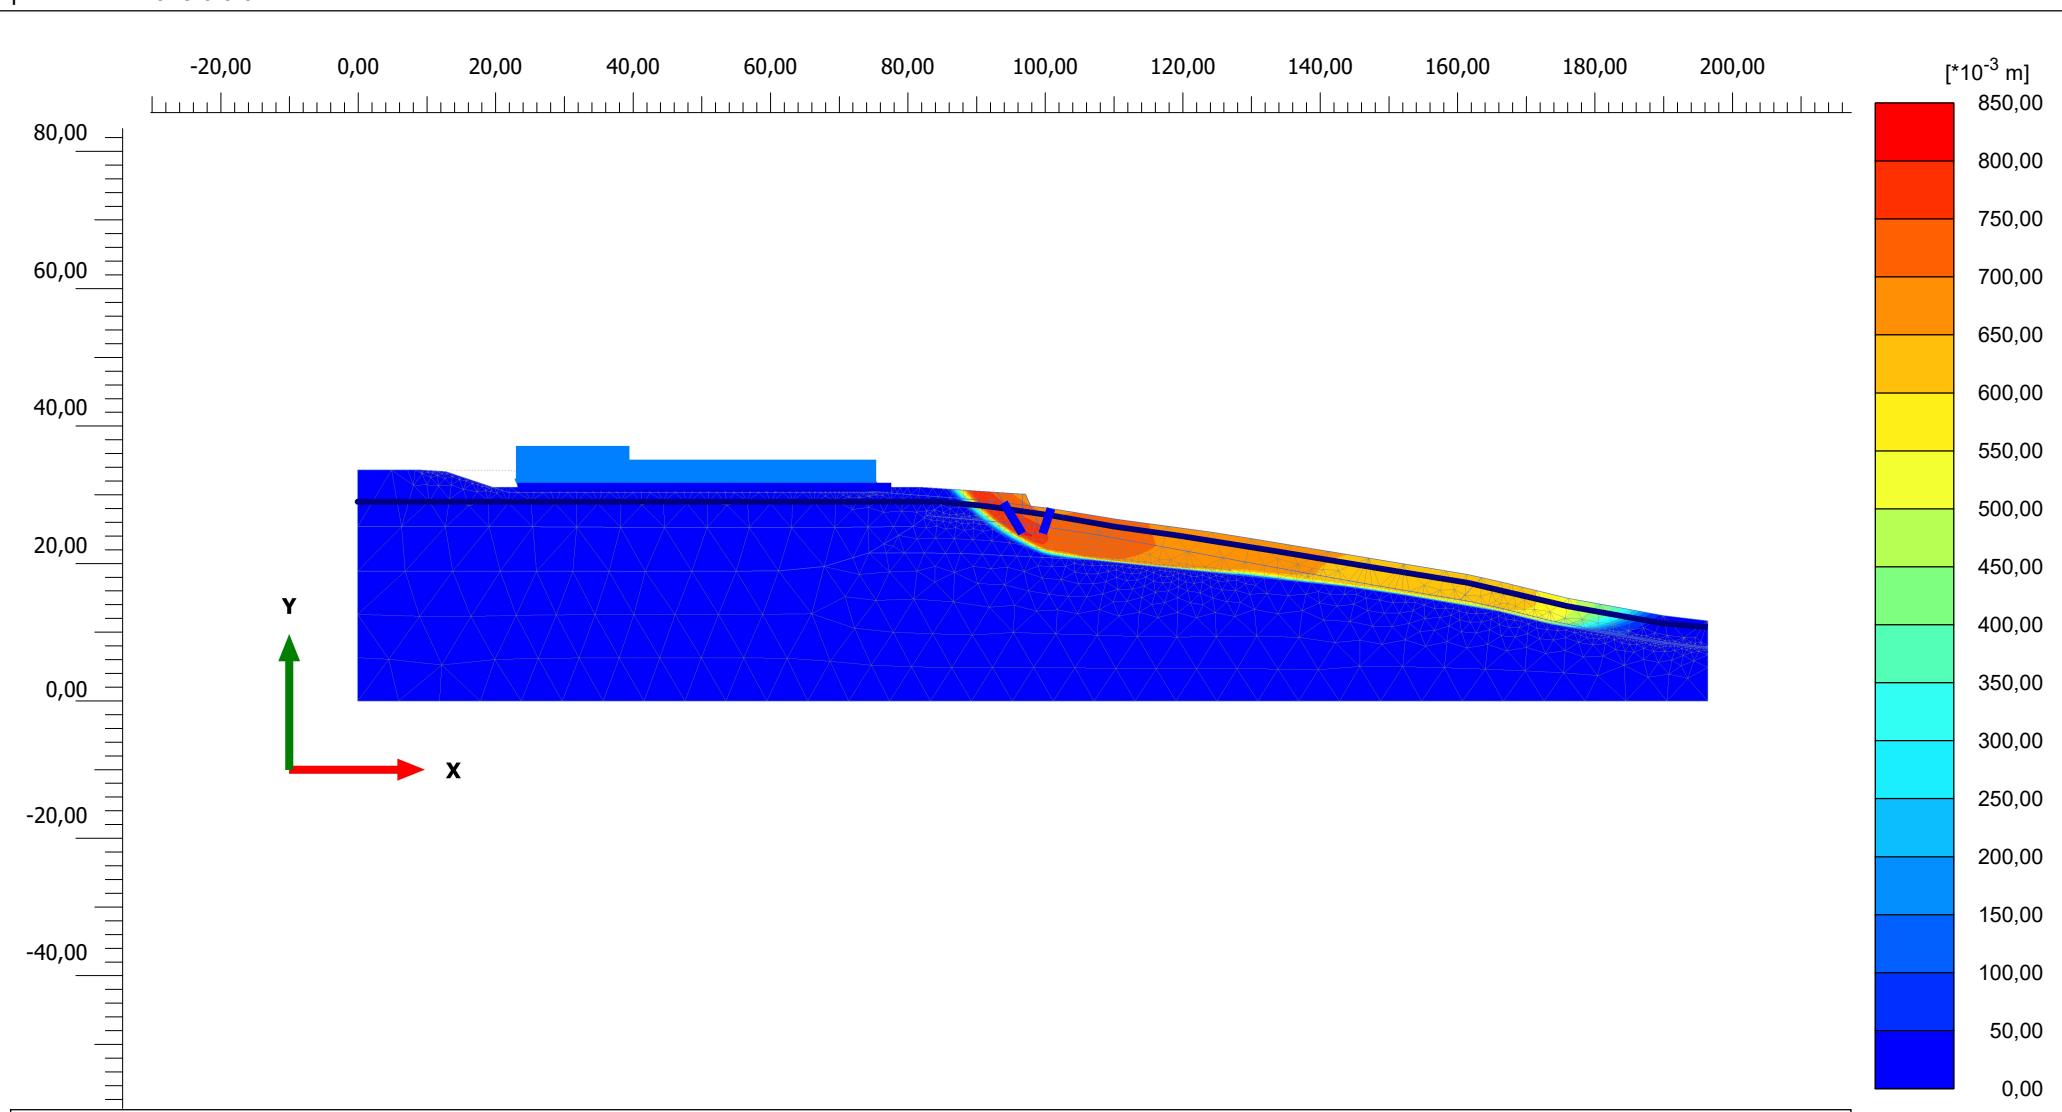
**Total displacements $|u|$**

Maximum value = 0,8137 m (Element 851 at Node 8655)

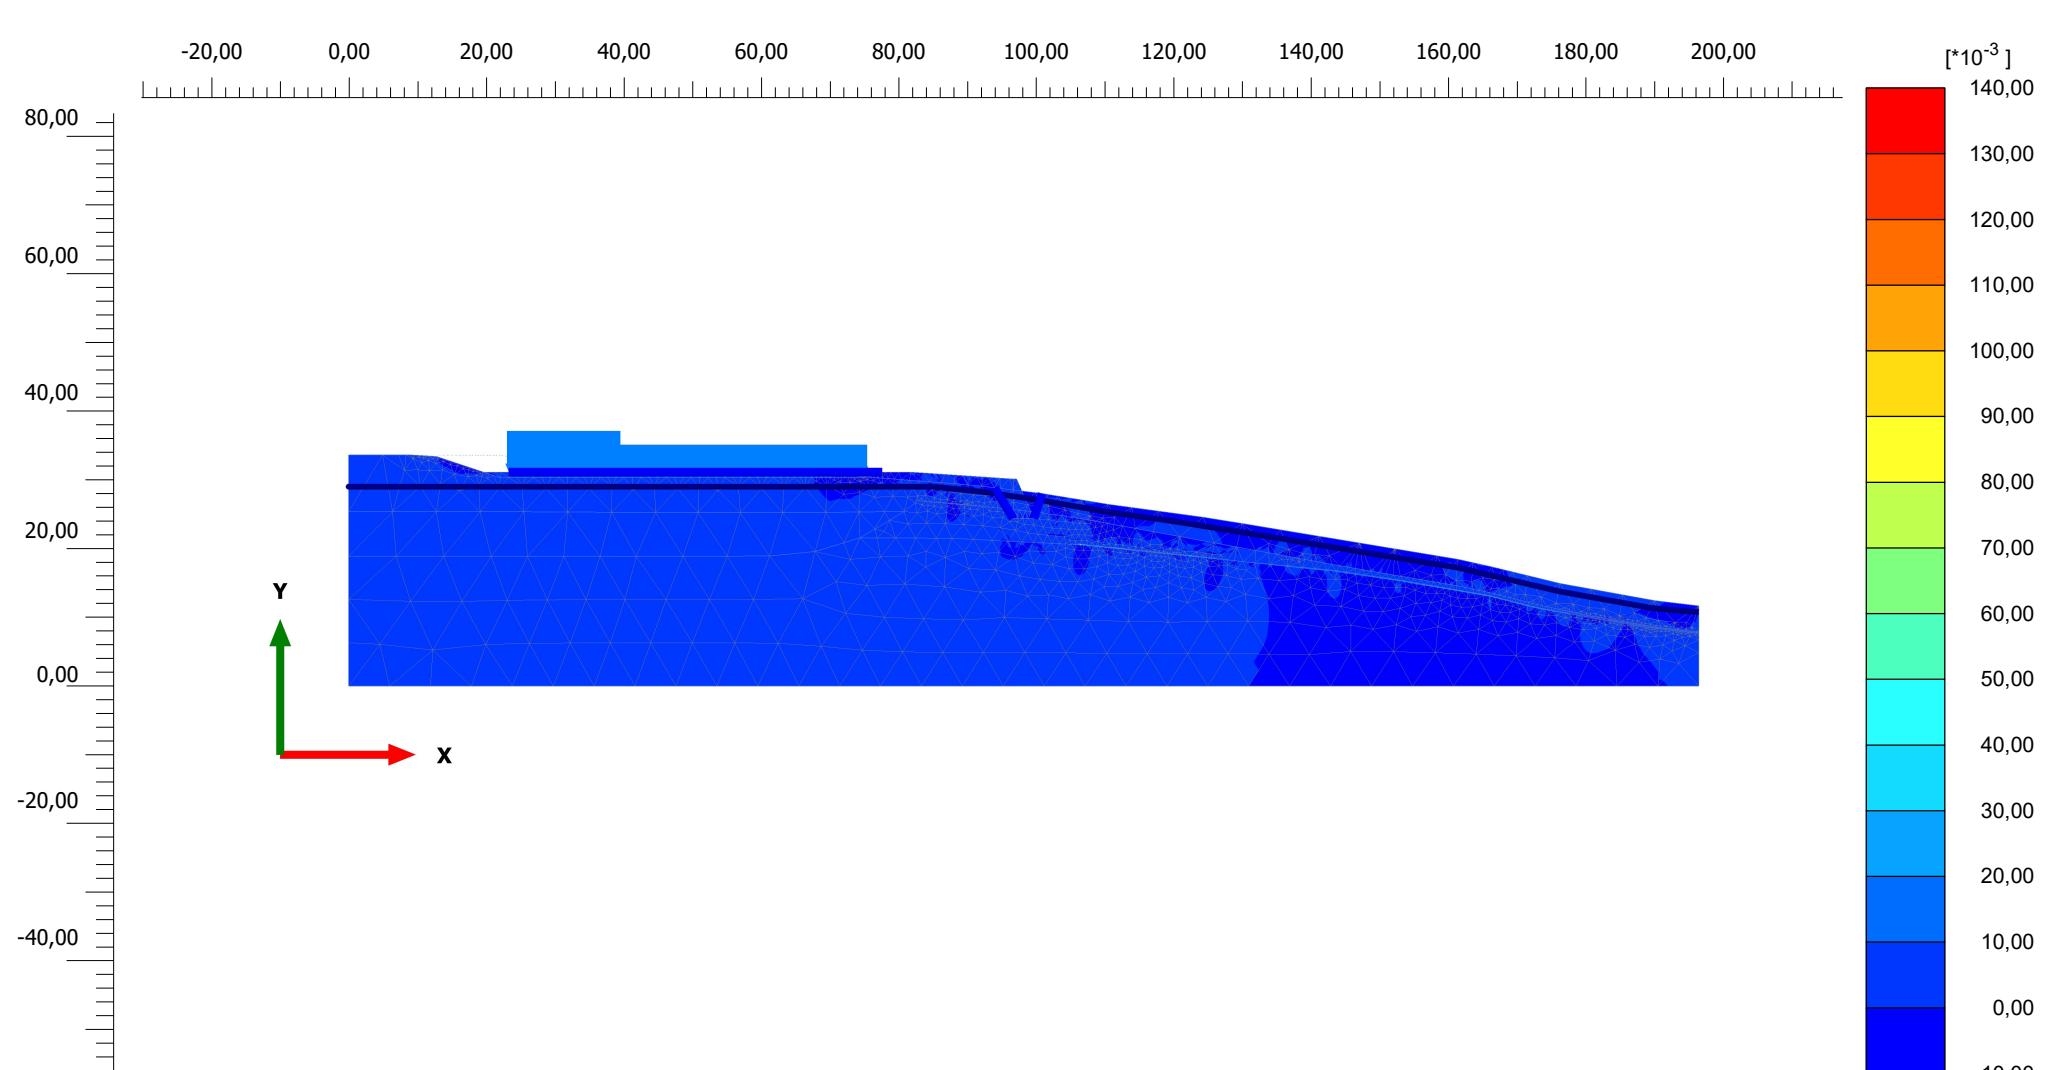
Incremental cartesian strain $\Delta\gamma_{xy}$

Maximum value = 0,1382 (Element 1317 at Node 9299)

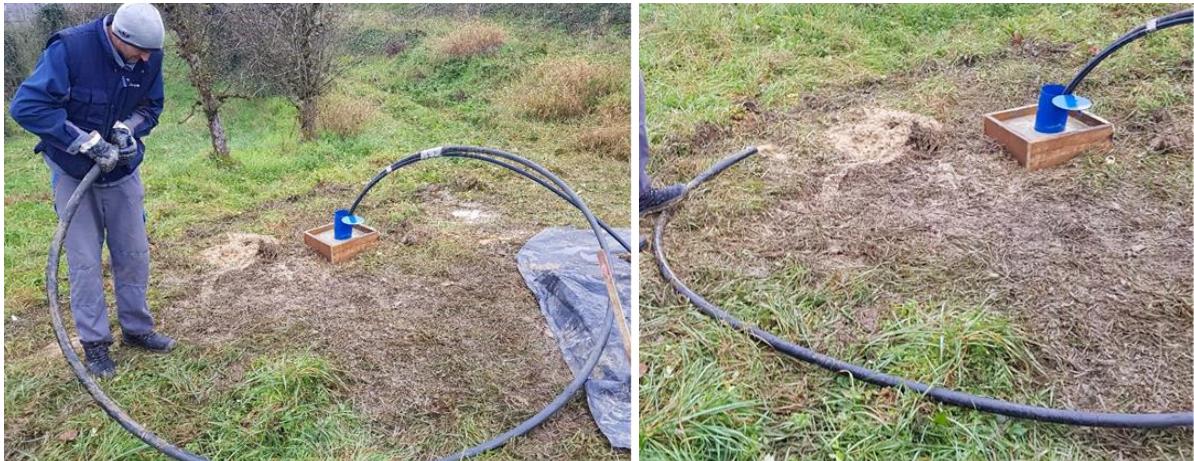
Slika 9: Aktivacija vrtine DR-3P/19

Proti koncu aktiviranja je bila voda, ki je iztekala iz vrtine, vedno bolj svetla in ne več gosta (manjša vsebnost raztopljenih predvsem rjave gline). Tudi količina iznašanja peska je bila vedno manjša (frakcija manjša od 0,5 mm). Torej je bil vsaj iz neposrednega dela okoli zacevljenega dela vrtine iznešen drobnejši - fin pesek, melj in glina. Ta prostor je zapolnil prodni zasip, oziroma pesek s premerom več kot 0,5 mm.

Na koncu aktiviranja je bila vrtina prehodna, do dna to je do 8,38 m pod ustjem, iznesene so bile vse usedline, ki so bile odložene nad dnem usedalnika.
