# **Hidrogeološko poročilo za OPPN občine Sevnica – stanovanjska soseska ob Drožanjski cesti – zahod**

Končno poročilo

| <b>Naloga:</b> | Hidrogeološko poročilo za OPPN Občine Sevnica - stanovanjska soseska ob Drožanjski cesti – zahod |

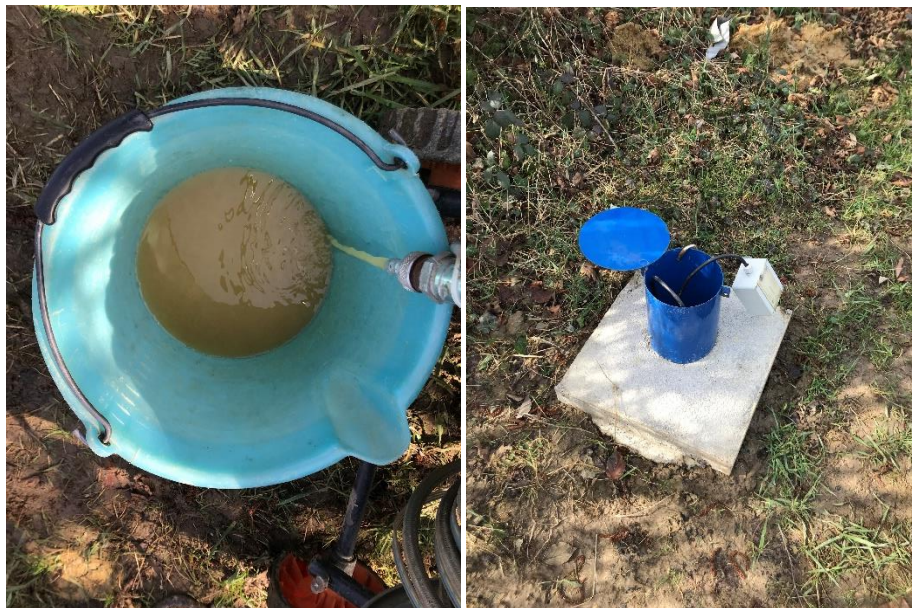
Ob 12:20 smo pričeli s črpanjem vode iz vrtine. Zaradi izredno nizkega vodnega stolpca v vrtini smo črpalni preizkus končali ob 12:25. Skupno smo iz vrtine načrpali približno 2 litra močno motne vode.

Slika 6 (leva slika): Količina vode, ki smo jo uspeli prečrpati iz vrtine

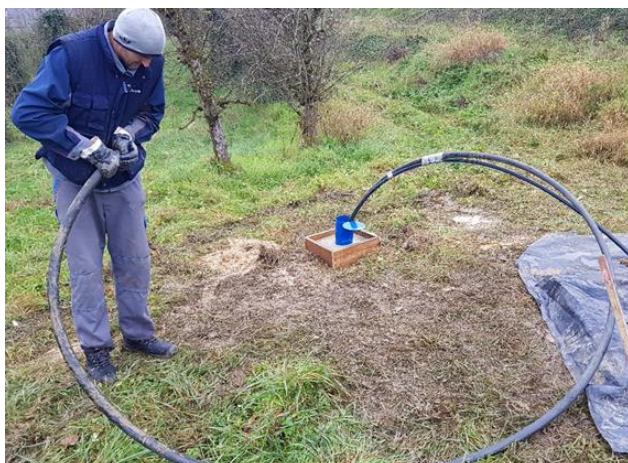
Proti koncu aktiviranja je bila voda, ki je iztekala iz vrtine, vedno bolj svetla in ne več gosta (manjša vsebnost raztopljenе predvsem rjave gline). Tudi količina iznašanja peska je bila vedno manjša (frakcija manjša od 0,5 mm). Torej je bil vsaj iz neposrednega dela okoli zacevljenega dela vrtine iznešen drobnejši - fin pesek, melj in glina. Ta prostor je zapolnil prodni zasip, oziroma pesek s premerom več kot 0,5 mm.

Na koncu aktiviranja je bila vrtina prehodna, do dna to je do 8,38 m pod ustjem, iznesene so bile vse usedline, ki so bile odložene nad dnom usedalnika.

Slika 9: Aktivacija vrtine DR-3P/19

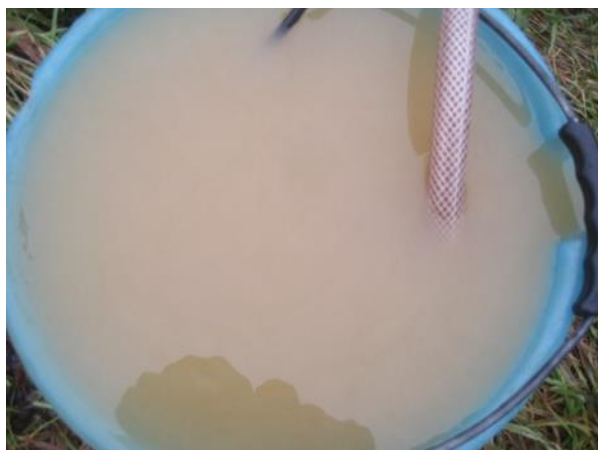
Slika 12 (leva slika): Začetek črpanja: kalna voda

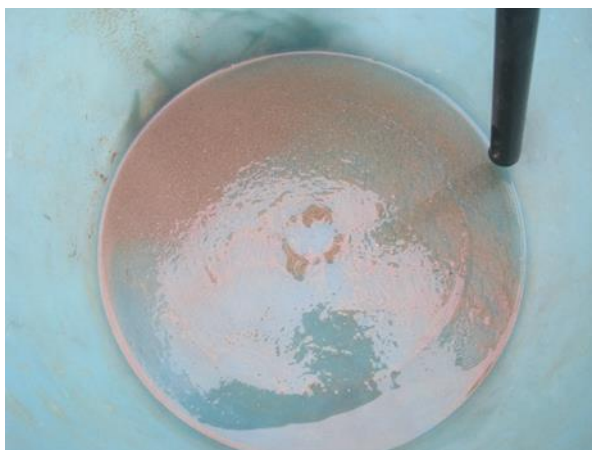
Slika 13 (desna slika): Začetek črpanja: usedline

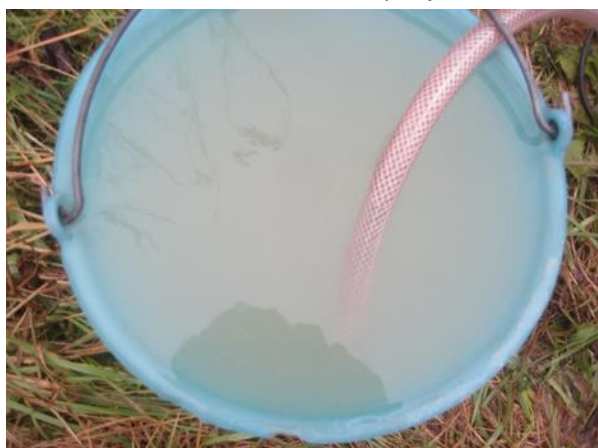
Slika 14 (leva slika): Konec črpanja: rahlo kalna voda

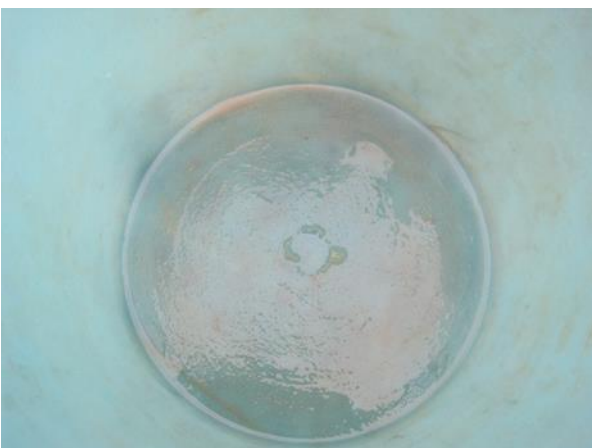
Slika 15 (desna slika): Konec črpanja: malo usedlin

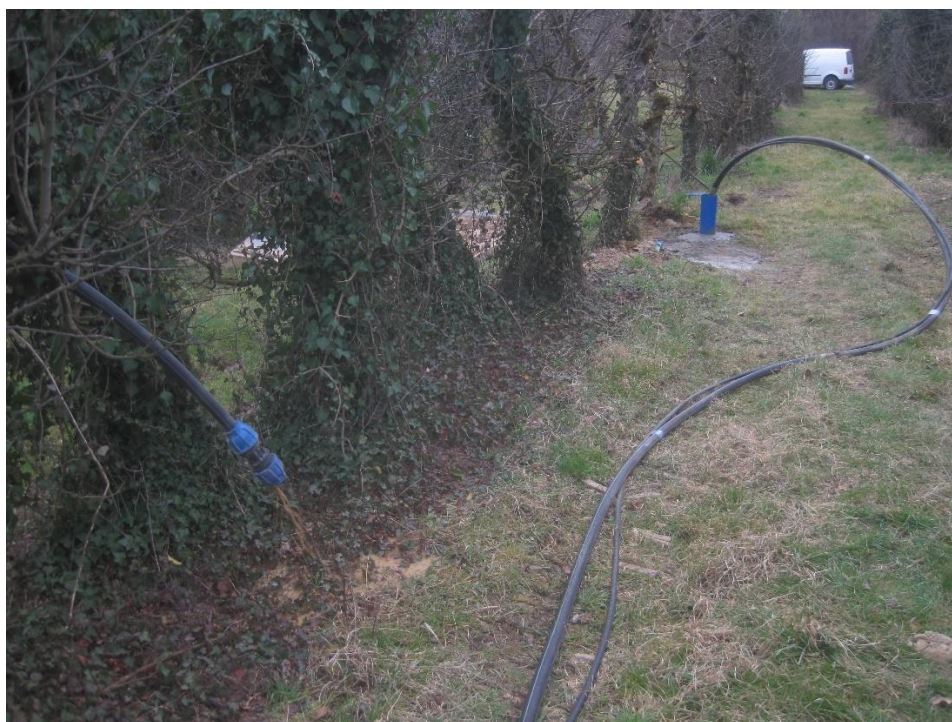
*Slika 24: Aktivacija vrtine DR-8P/20 z dvojnim airliftom*

Aktivacija vrtine se je izvedla dne 24. 2. 2020. Aktivacijo smo izvedli z metodo dvojnega airlifta brez dodajanja vode. Na začetku je bila voda zelo kalna z dotokom 0,15 l/s. Z enakomernim dodajanjem zraka se je počasi čistila, vendar je bila še vedno kalna. Vmes so se izvajale prekinitve s hidravličnimi udari in pomikanjem sapnice gor dol po filterjih. Proti koncu čiščenja je bila sapnica na dnu vrtine (čiščenje usedalnika) z dotokom vode 0,165 l/s, voda pa je bila še vedno rahlo kalna.

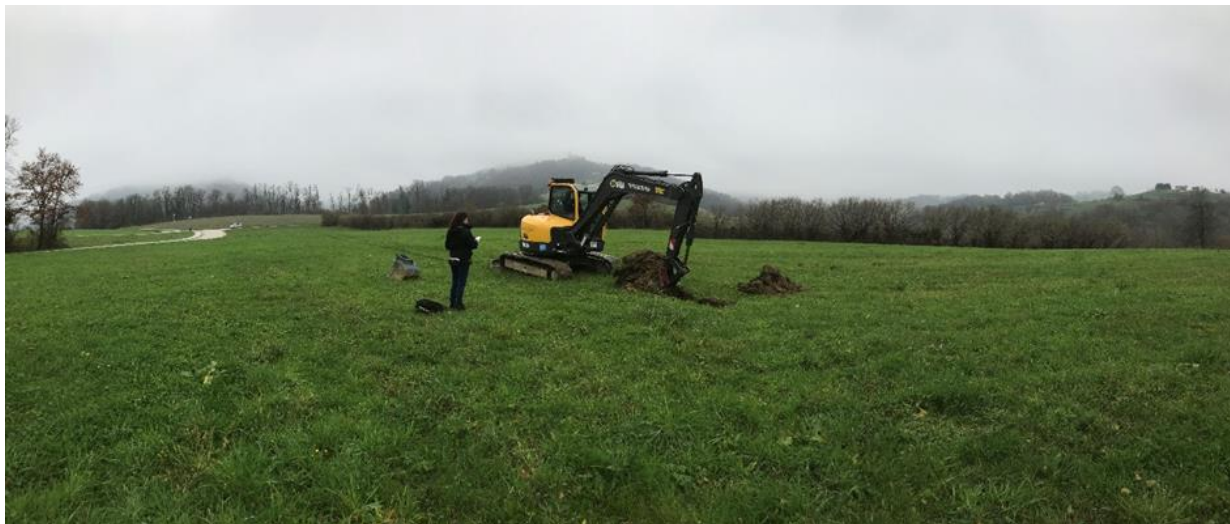
*Slika 29: Lokacija izvedbe izkopa SI-1*

Izkop je bil izveden do globine 3,5 m. Voda je bila v izkopu prisotna in sicer na globini od 0 - 30 cm. Dotoki vode (curljanje) so bili mestoma opaženi tudi do globine 80 cm (v plasti melja do kontakta z glino).

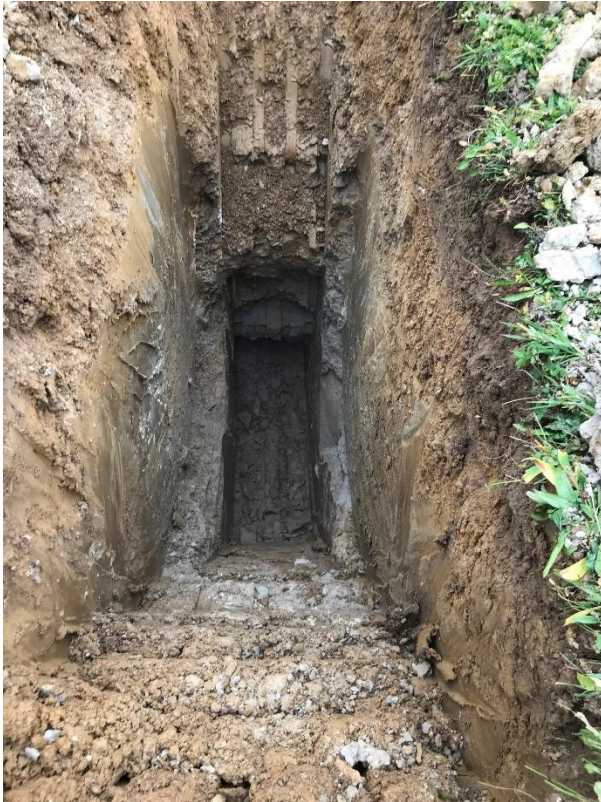
*Slika 38: Ostanek školjke v plasti mastne gline, na globini med 1,5 in 4,5 m (desno)*

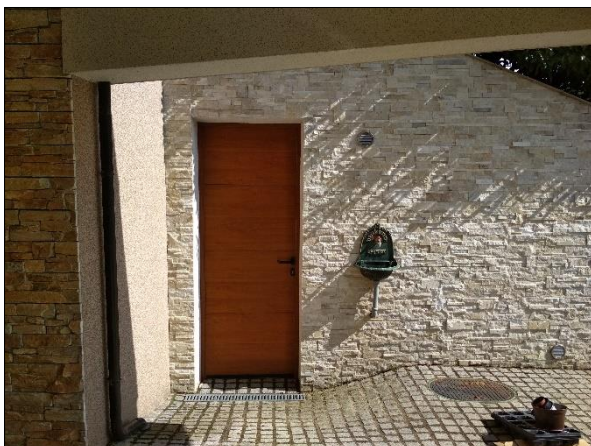
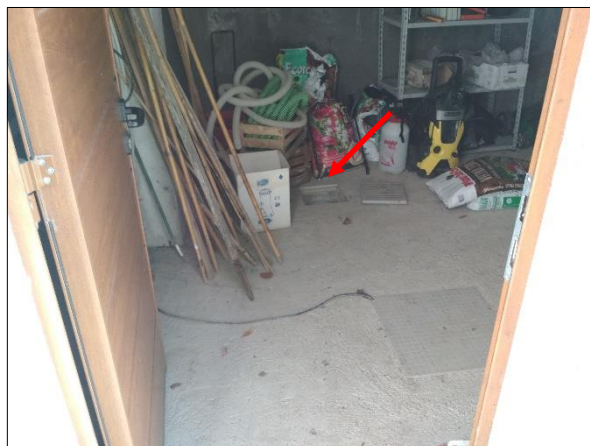
V jašku teče približno 0,12 l/s vode. Stanovalka objekta Drožanjska cesta 96 je navedla, da v jašku voda teče vedno, med dežjem malo več. Stanovalka je navedla, da težav z zamakanjem vode pri njih nimajo. Cevi drenaže so plastične in najverjetneje premera 300 mm, kot je v projektu PZI. Jašek je znotraj privatnega objekta in ni vrisan na projektu PZI ali na delovni GIS karti Komunale Sevnica.

Slika 55 (leva slika): Vhod v podkleten objekt, kjer se nahaja jašek

Slika 56 (desna slika): Odprt podkleten objekt, jašek označen s puščico

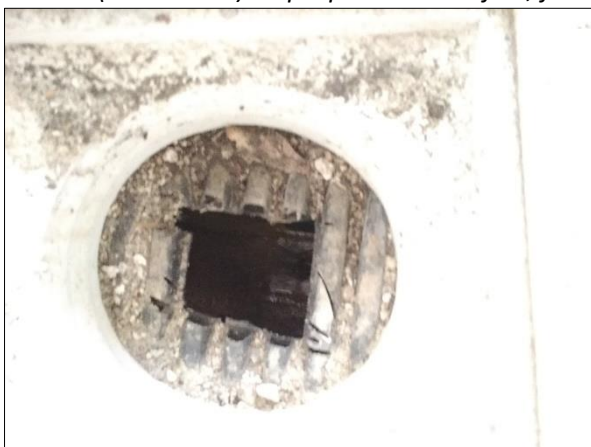
Slika 57: Tok vode skozi drenažno cev jaška M D96

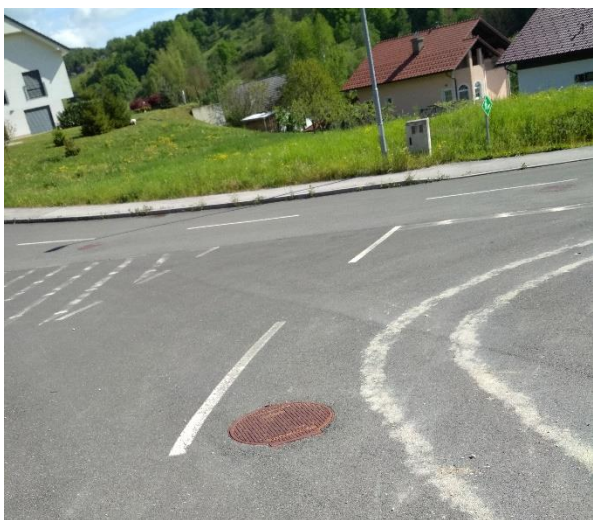
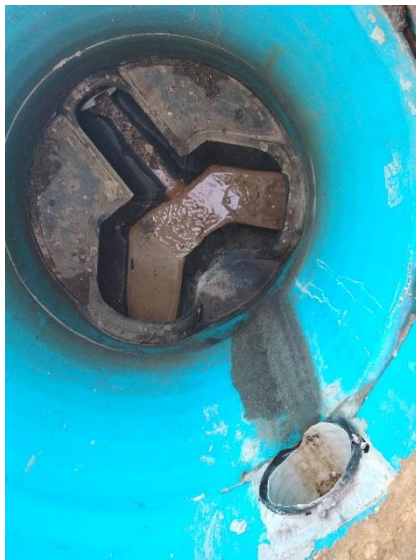
V jašku se je pretakala voda, z izvorom večinoma iz drenaže, ki priteka v jašek M 2.2-4 – poimenovana južna drenaža.

*Slika 58 (leva slika): Pokrov jaška M 2.2-1*

*Slika 59 (desna slika): Notranjost jaška M 2.2-1*

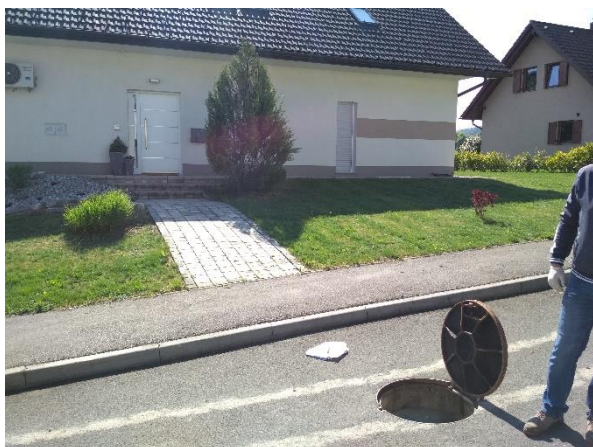
V jašku je tekla voda ki je odlaga usedline, najverjetneje lehnjak. Količina teh usedlin ni zelo velika.

*Slika 60 (leva slika): Odprt pokrov jaška M 2.2-2*

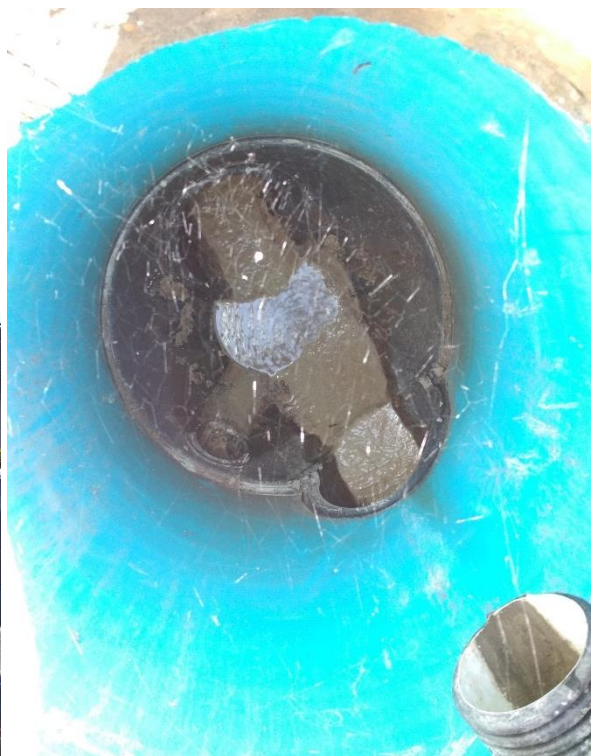
*Slika 61 (desna slika): Notranjost jaška M 2.2-2*

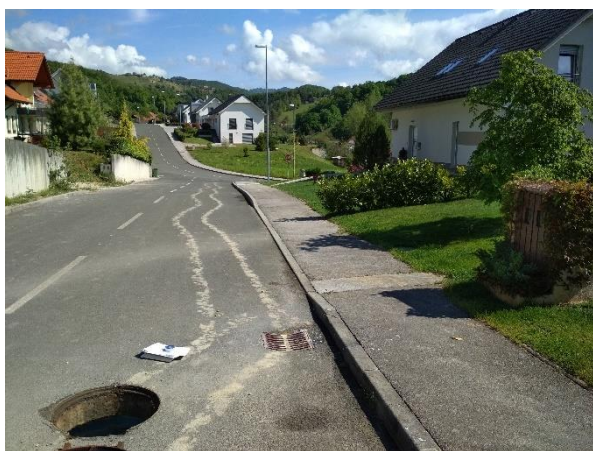
V jašku se je pretakala voda, ki z izvorom iz drenaže, ki priteka v jašek M 2.2-4 – poimenovana južna drenaža. Na videz je v jašku M 2.2-3 teklo malo manj vode, kot v jašku M 2.2-2, zato manjših dodatnih dotokov med jaškoma ne gre izključiti, lahko pa gre le za napačno vizualno oceno.

*Slika 62 (leva slika): Odprt pokrov jaška M 2.2-3*

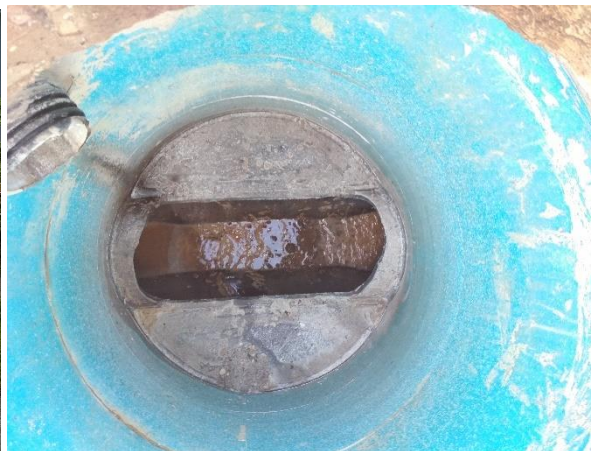
*Slika 63 (desna slika): Notranjost jaška M 2.2-3*

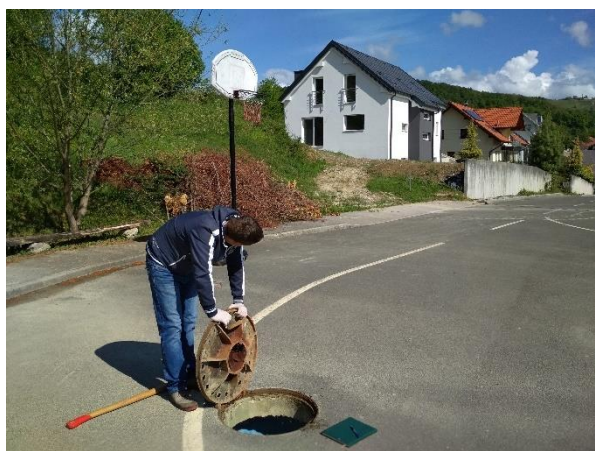
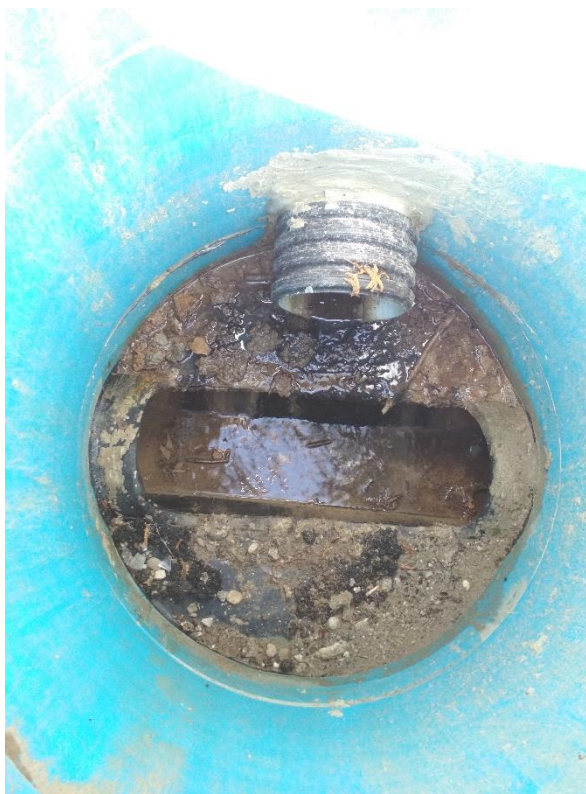
V jašek se steka voda krajše drenaže, ki jo poimenujemo »južna drenaža«. Pritok iz južne drenaže je znašal približno 0,002 l/s. Ta pritok je iz cevi, ki je približno 0,5 m nad dnom jaška (črna rebrasta plastična cev). Pokrov jaška je naluknjan.

Stanovalec objekta Drožanjska cesta 99 je navedel, da z zamakanjem vode v objekt nima težav. Nevšečnost povzroča spiranje zemljine in delcev kamnin iz bližnjega izdanka kamnin v območje krožišča, kar je vidno tudi na Atlasu okolja (Slika 66), zato je v jašku tudi nekaj kosov hribine in zemljina. Cevovod se tukaj konča. To, da v času padavin pri obračališču teče voda je navedel tudi stanovalec objekta Drožanjska ulica 90. Jaškov gorvodno nismo našli.

Slika 64 (leva slika): Odprt pokrov jaška M 2.2-4

Slika 65 (desna slika): Notranjost jaška M 2.2-4

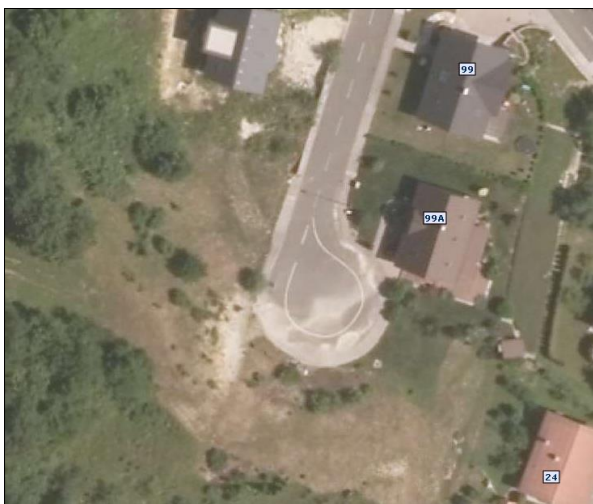
Slika 66: Sledovi usedlin zemljine in hribine na območju krožišča pri Drožanjska 99a; vidno na Atlas okolja in PISO (DOF 2017-2019).

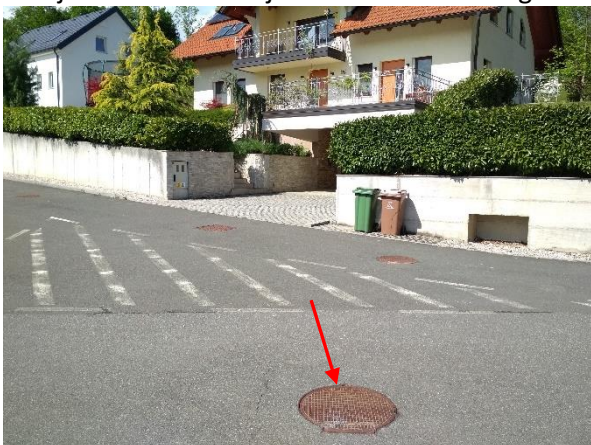
V ta jašek se steka večja – Severna drenaža griča Drožanjska.

Slika 67 (leva slika): Pokrov jaška M 2-7

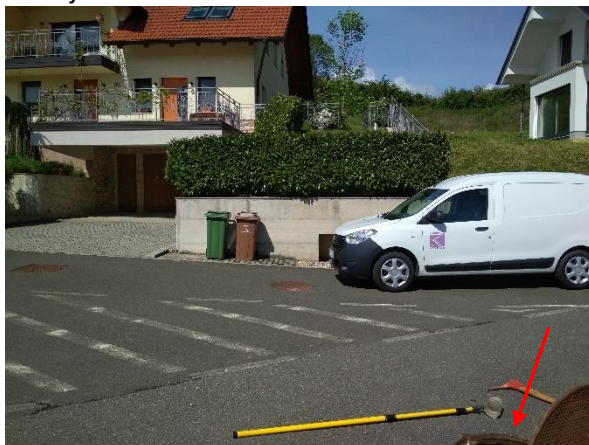
Slika 68 (desna slika): Odprt pokrov jaška M 2-7 s posodico za merjenje pretoka

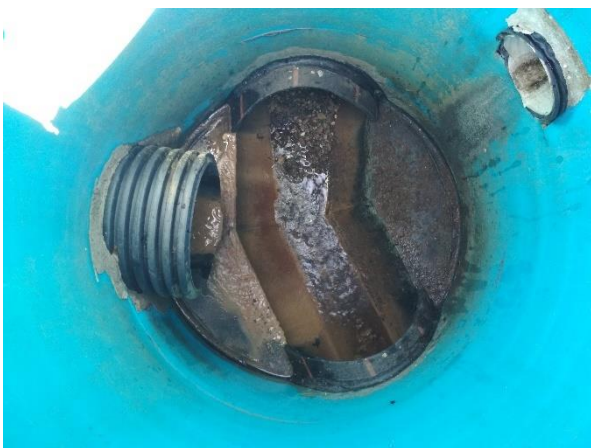
Slika 69: Notranjost jaška M 2-7

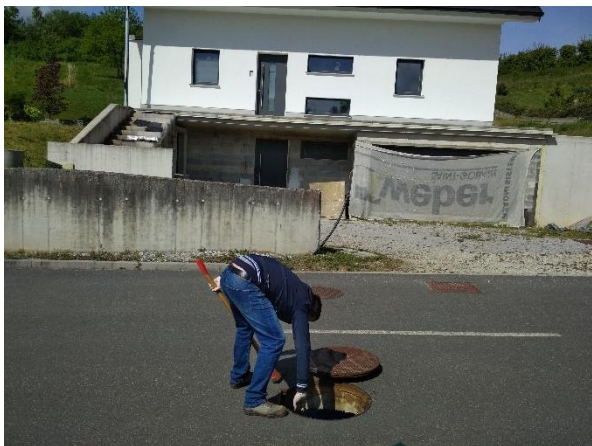
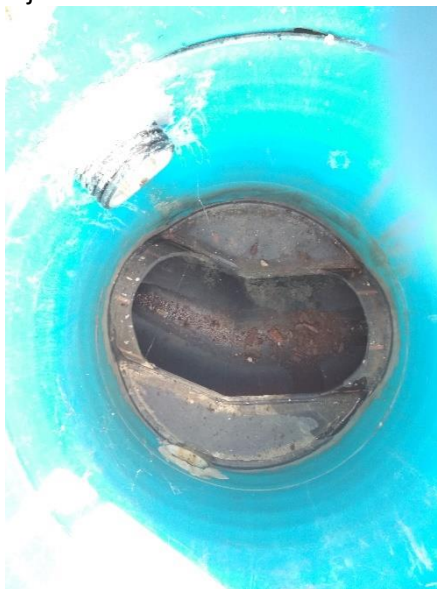
Pretoka vode v jašku ni bilo.

Slika 70 (leva slika): Odprt jašek M 2-8

Slika 71 (desna slika): Notranjost jaška M 2-8

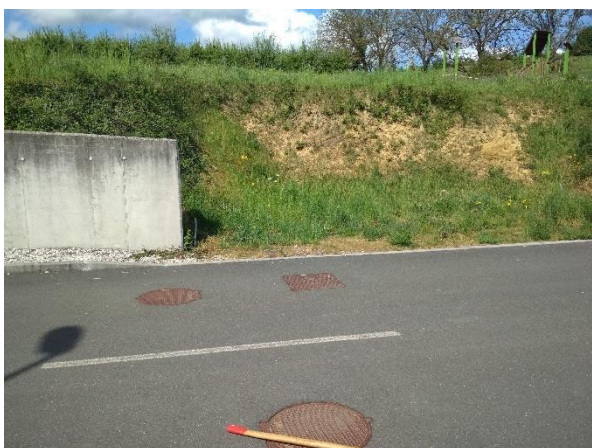
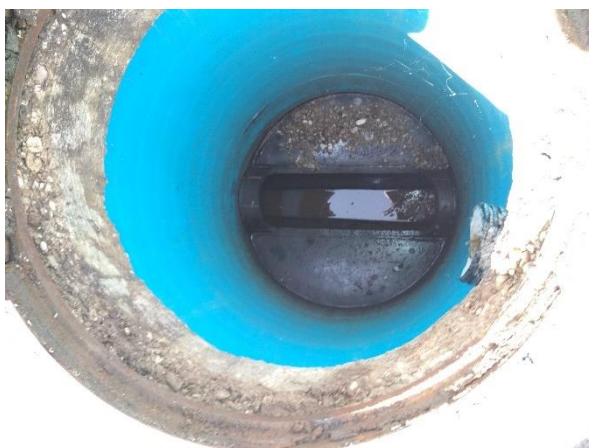
Na sliki je v jašku stoječa voda.

*Slika 78 (leva slika): Jašek M 2-12 (spodaj), kramp je na njem*

*Slika 79 (desna slika): Notranjost jaška M 2-12*

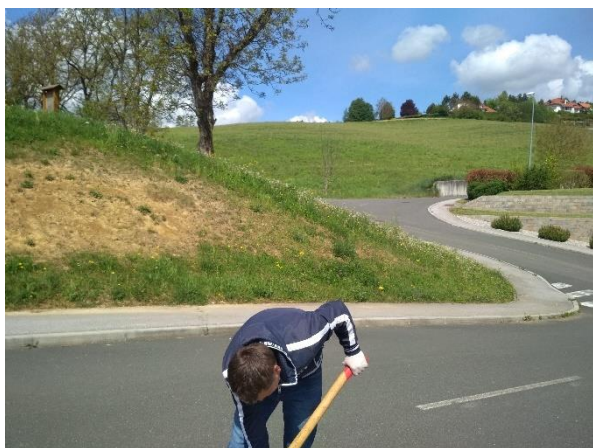
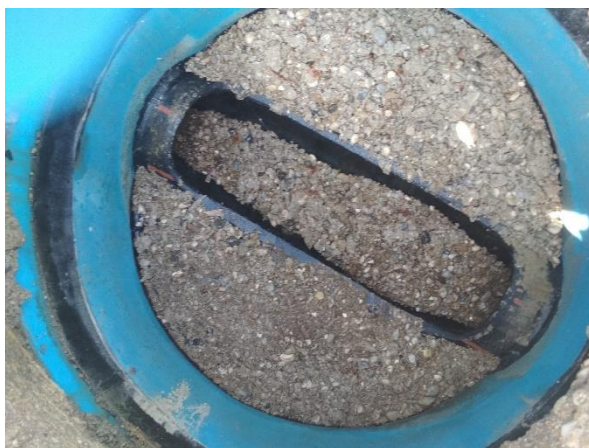
V jašku M 2-13 je veliko gruščnatih usedlin. Izvor usedlin je umetni nasip, saj takšnega naravnega materiala na tem območju ni. Najverjetneje so v jašek popadala zrna iz območja, kjer se stene jaška končajo pod površjem; plasti umetnega nasipa so tako pri vrhu v jaška odprte in vidne (Slika 82).

Po prejeti dokumentaciji je jašek M 2-13 najbolj gorvoden jašek lokalnega podsistema odvodnje, zato je večina usedlin verjetno v jašek padla hitro po izgradnji.

*Slika 80 (leva slika): Odpiranje jaška M 2-13*

*Slika 81 (desna slika): Notranjost jaška M 2-12 – gruščnate usedline*

Jašek naj se očisti usedlin in nato naj se sanira stene jaška, po večjih deževjih naj se beleži ali se v jašek še spira material.

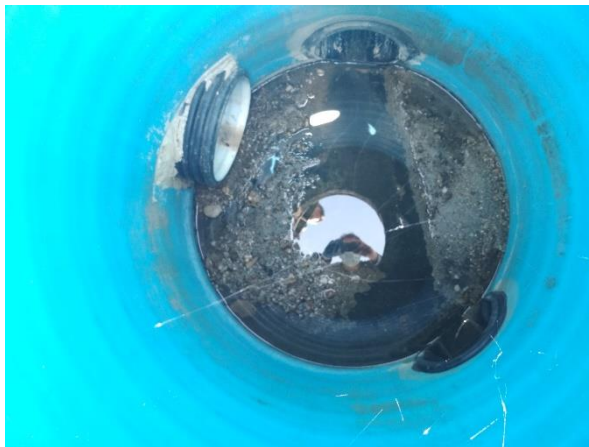
Približna globina jaška je 1,75 m.

V jašek križišče spodnji se steka tudi odvodnja iz rešetk pri makadamski cesti.

Slika 84 (desna slika): Notranjost jaška križišče spodnji

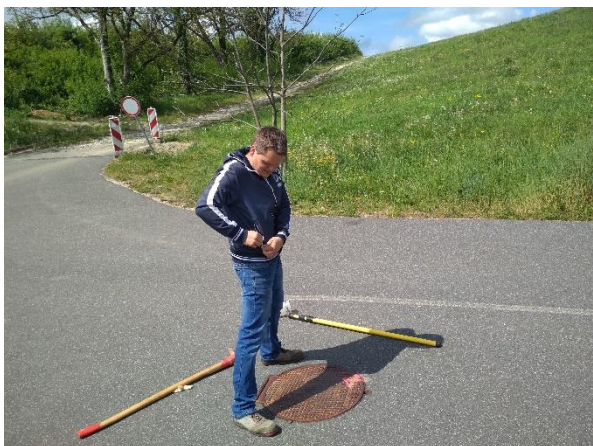
Slika 85: Položaj jaška M1.2-2

Približna globina jaška je 2,10 m.

Notranjost jaška smo pozabili slikati. Jašek je bil suh.

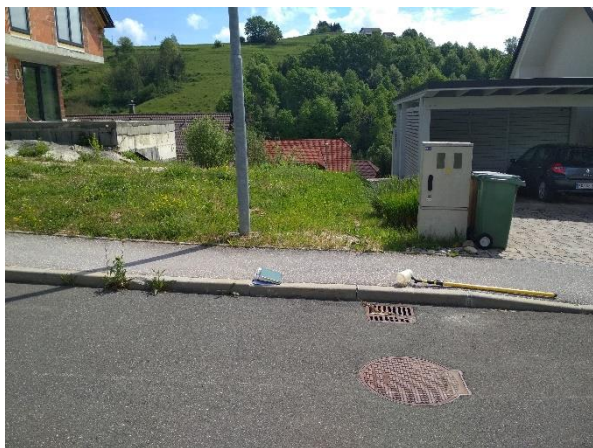
*Slika 86 (leva slika): Položaj jaška M1.2-3*

Približna globina jaška je 1,05 m. Jašek je bil suh.

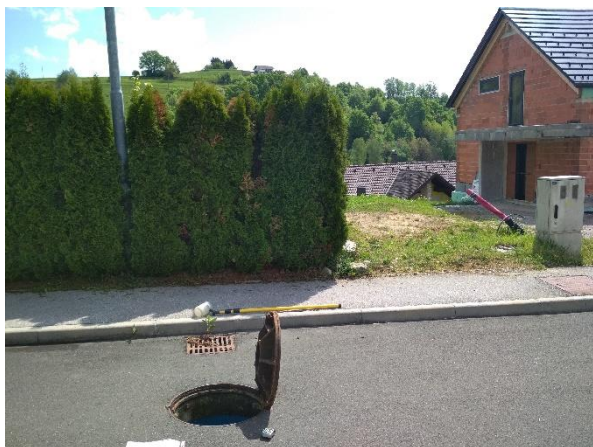
*Slika 88 (leva slika): Položaj jaška M1.2-4*

Približna globina jaška je 1,45 m. Jašek je bil suh.

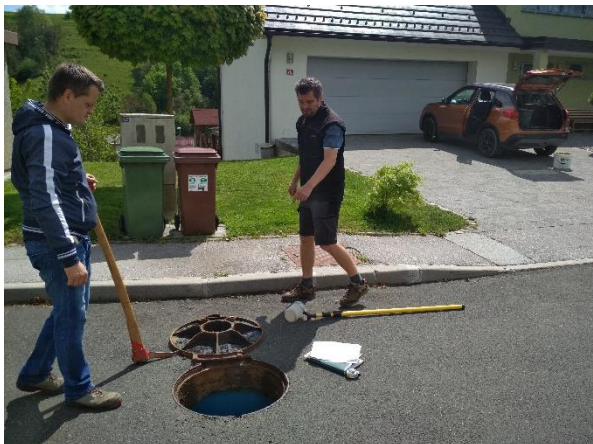
Slika 90 (leva slika): Odprt jašek M D1.2-5

Približna globina jaška je 1,2 m. Verjetno je v jašek speljana še drenaža bližnje okolice, kar v projektni dokumentaciji ni označeno.

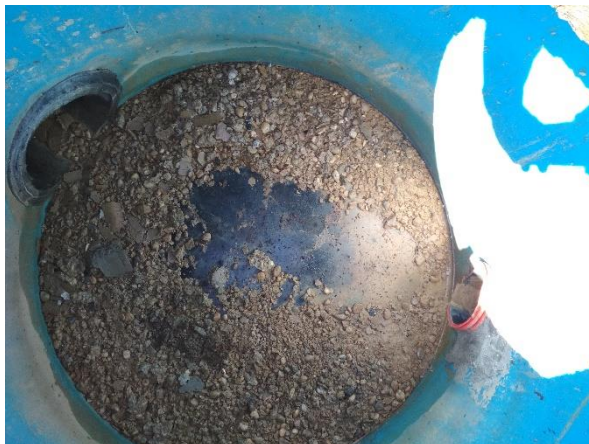
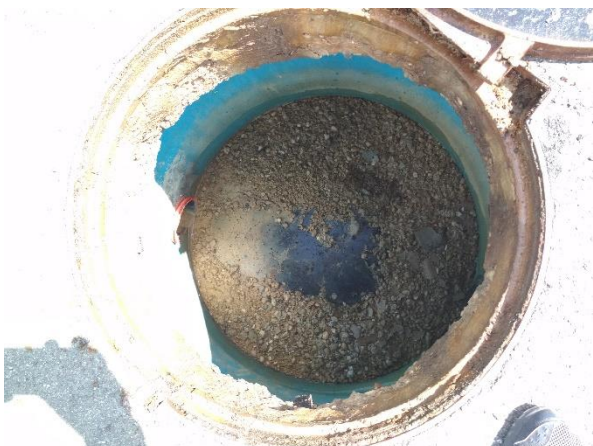
Slika 91 (desna slika): Notranjost jaška M1.2-5

Slika 92 (desna slika): Notranjost jaška M1.2-5

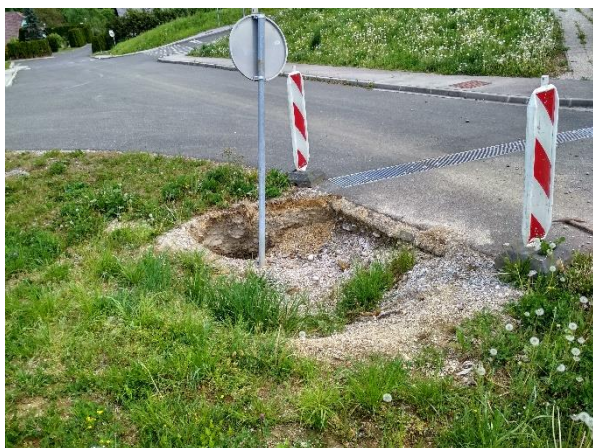
Premjer udornice znaša približno 2 m, največja globina pa približno 0,7 m. Udornica se nahaja v lokalni depresiji, kjer je območje koncentracije padavinskih in pripovršinskih podzemnih vod. Udornica je torej v najnižji točki blage globeli - Slika 95. V času padavin se plasti globlje (do nekaj metrov) zasičijo z vodo. Ker mora biti nekje območje boljše prepustnosti, kamor voda podzemno teče, je tok vode pod površjem tako hiter, da premeša zrna zemljine. Nastal je celo kanal-Slika 94 po katerem se premeščajo tudi debelo zrnata zrna. Potrebno je ugotoviti ali se voda in zrna premeščajo v kanal meteorne kanalizacije ali morda v umetni nasip pod cesto ali celo kam drugam (drugi geološki vzroki) in nato sanirati udornico. Sanacija lahko poteka z zasipavanjem z različne zrnivosti in dobro zbitega po plasteh, vendar se naj določi po ugotovitvi mehanizma nastanka.

*Slika 93: Položaj udornice pri znaku za prepovedan promet*

V prihodnje naj se pri vseh kontaktih umetnega nasipa z naravnim materialom uporabi ločilni geotekstil

(imenovan tudi filc), ki naj prepeči spiranje drobnozrnatih zrn iz okolice v umetni nasip, omogoča pa naj precejanje vode. Vse umetne vode naj se izdela tako, da spiranje drobnozrnatih zrn iz okolice ne bo možno. Preveri naj se tudi ali v okolici pušča vodovod. Kot ukrep sanacije je možna tudi odvodnja pripovršinske in površinske vode.

K sanaciji udornice je potrebno čim prej pristopiti, saj se bo drugače širila še naprej.

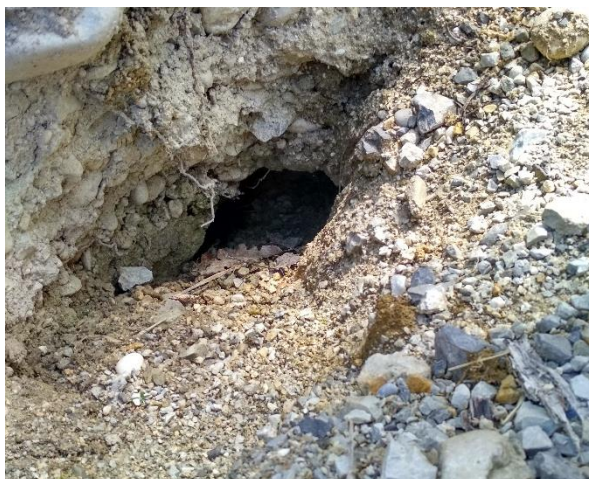
*Slika 94: Kanal udornice*

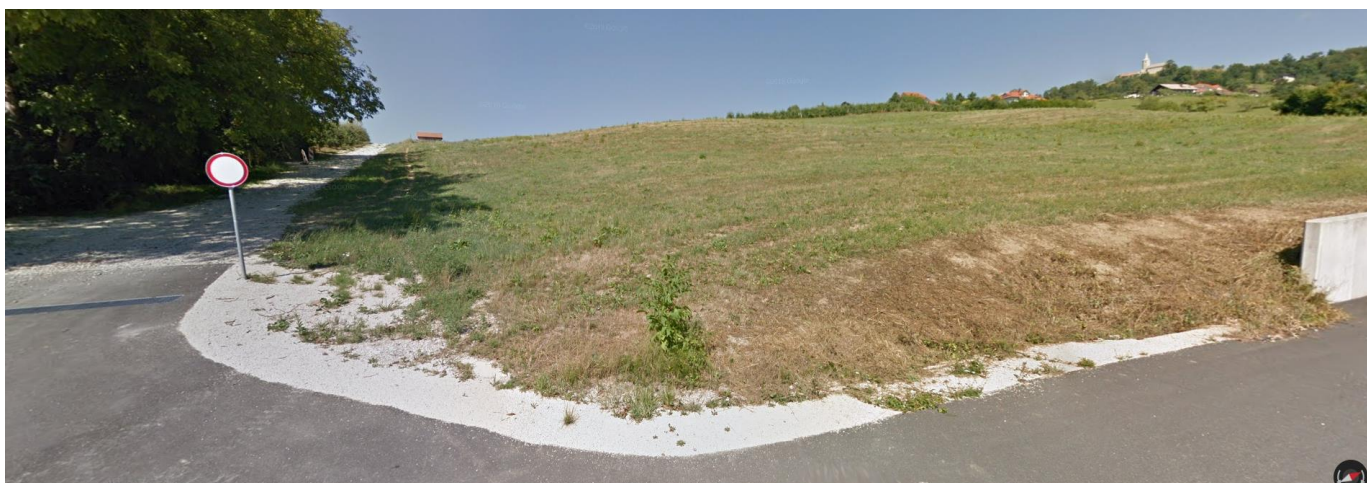
*Slika 95: Pobočje nad udornico, slika iz Google street view, slikano pred nastankom udornice*

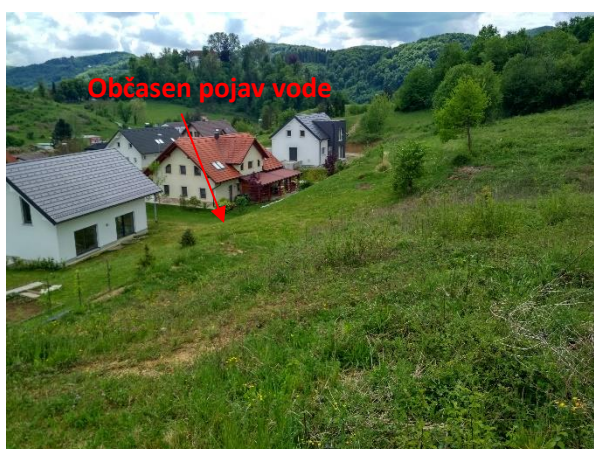
Pri novi gradnji, ki jo poimenujemo Drožanjska 94 (najverjetnejša hišna številka) se ob padavinah pojavlja izvir vode. Med terenskim pregledom smo opazili le sledove toka vode in sicer na enem mestu obsežne sledove, v ožji okolici tega mesta (nekaj metrov stran) pa manjše. Voda med dežjem zagotovo priteka iz območja sufuzijskih kanalov in pripovršja, verjetno pa je takrat z vodo nasičen večji del podpovršja nad laporovcem. To nasičenje je tako intenzivno zaradi nahajanja v globeli in še na prevoju površja.

Slika 98: Globel nad objektom Drožanjska 94 z označenim mestom pojavljanja vode.

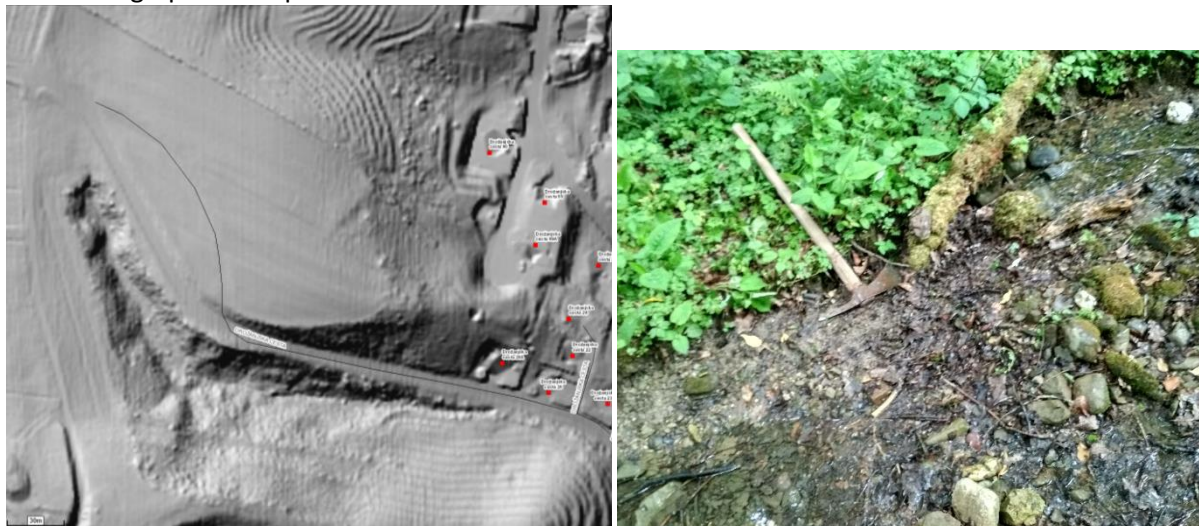
Izrazita grapa se nahaja južno od meje obravnavanega OPPN (Slika 102). V grapi je vodotok, ki na karti TTN 5 ni označen, prav tako vodotok ni označen na neuradnih slojih Atlasa voda. Okvirna ocena pretoka dne 30. 4. 2020 je približno 0,4 l/s. Predvidevamo, da je pretok vode skoraj stalen tudi, ker imajo iz potoka napeljana cev za napajanje živine in ker je stanovalec objekta Drožanjska 90 navedel, da je vodotok v grapi že bil v preteklosti.

Slika 102 (leva slika): Izrazita morfološka oblika grape južno od OPPN (Lidar-ARSO)

Slika 103 (desna slika): Prodniki in kosi grušča ter laporovca v grapi

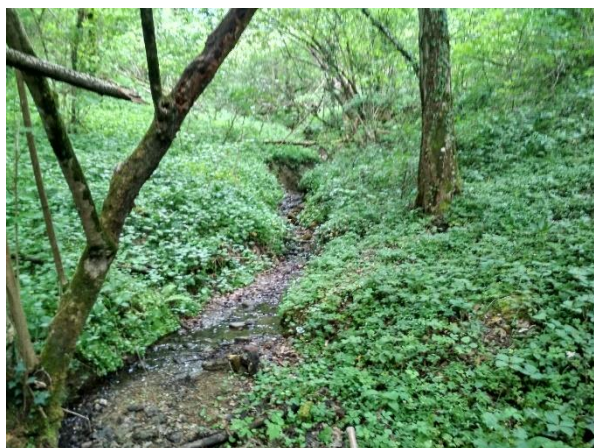
Slika 104: Grapa z vodotokom južno od območja OPPN

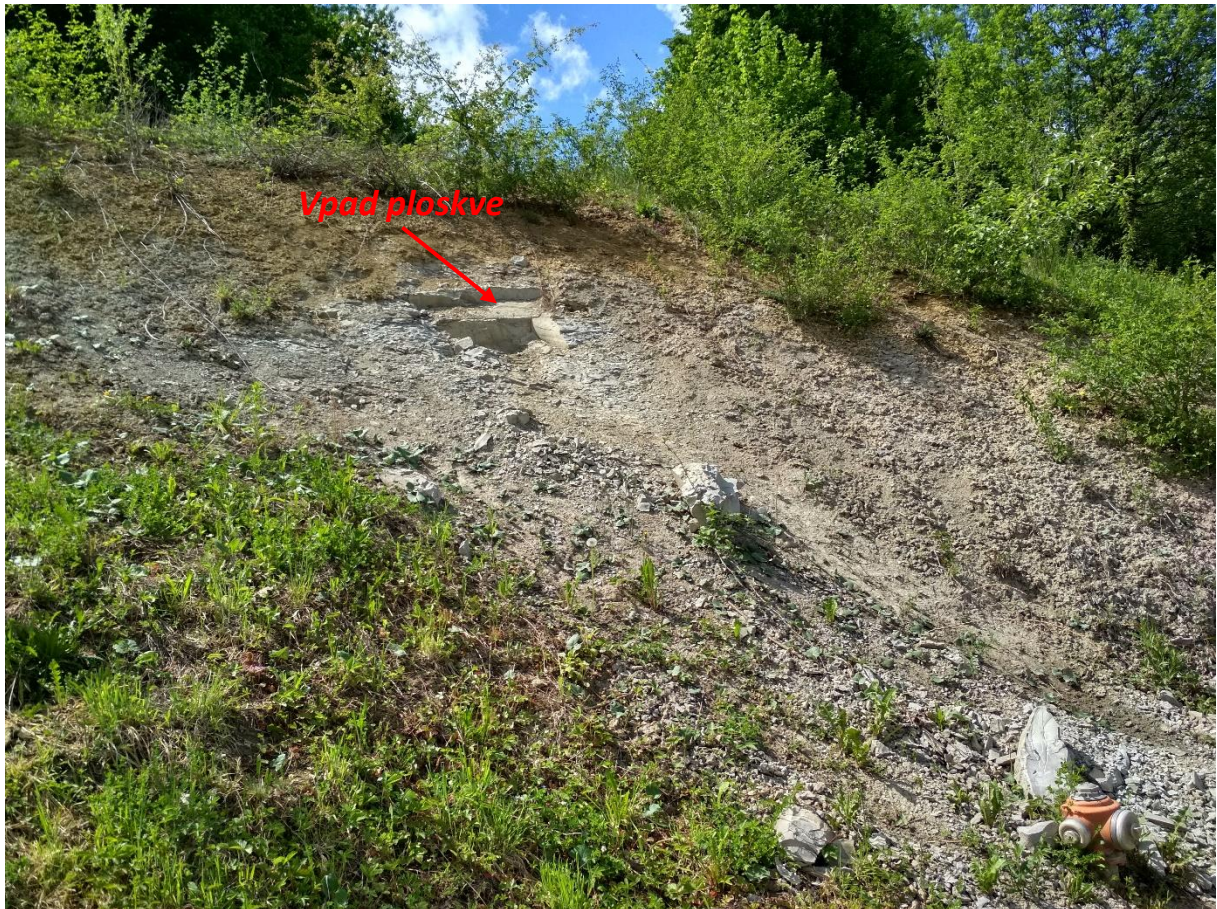
Na izdanku prepereva laporovec, deloma se kamnina tudi odlamlja v obliki kvadrov. Naklon pobočja se je zaradi preperevanja zmanjšal. Ponekod se izdanek naravno zatravlja. Preperina in melišče sta že skoraj zasula hidrant (Slika 104). Preperino po večjih padavinah odnaša na asfaltno površino krožnega obračališča. Stanovalec bližnjega objekta je navedel, da med padavinami po površju teče padavinska voda, pojavljanje izvirov ob padavinah pa mu ni znano, niti pojavljanje kanalov pri površini. Med

terenskim pregledom sledov izvirov tudi v bližnji okolici nismo opazili. Vpad ploskve na sliki-Slika 104 znaša 76/35.

*Slika 105: Izdanek laporovca pri krožnem obračališču*

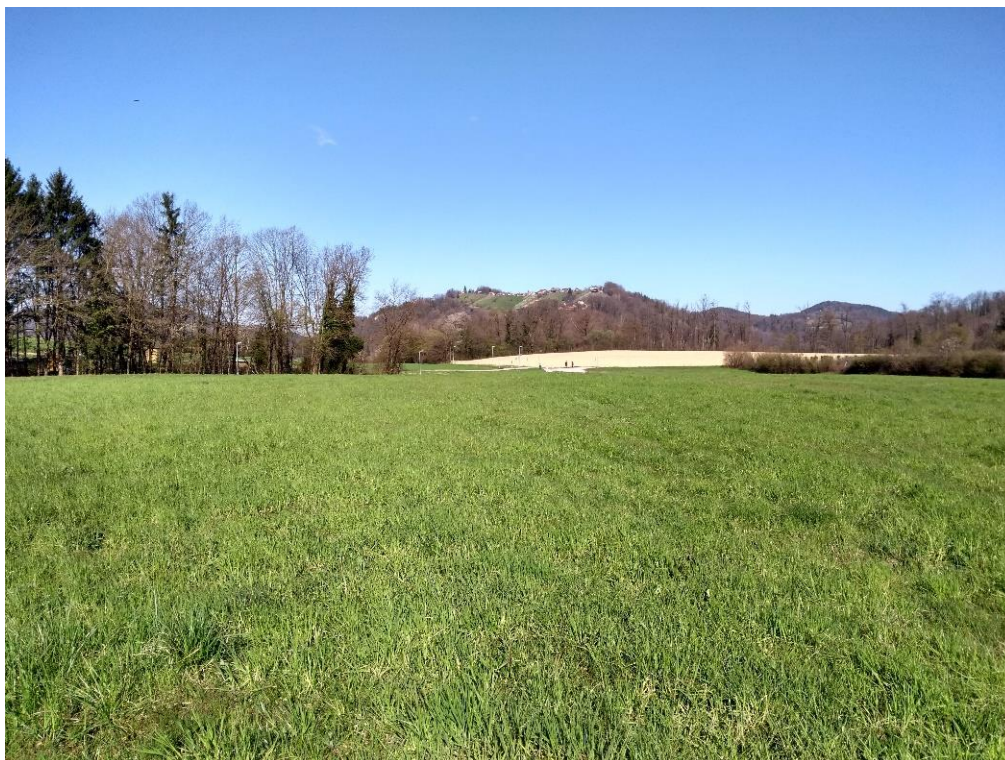
Pregledano območje se po stabilnosti lahko razdeli v tri razrede, ki so podrobneje opisani v nadaljevanju. Zahodni del pregledanega območja predstavljajo stabilna območja, ki so na **(Slika 116)** označena z zeleno. Zanje je značilna izravnana morfologija z razmeroma nizkimi nakloni pobočja, ki znašajo manj kot 10°, v povprečju pa se gibljejo okoli 5° (Slika 117). Verjetnost za pojav plazov na teh območjih je majhna.

*Slika 117: Primer stabilnega območja (slikano v bližini GKY 524410; GKX 96475).*
