## **Geološko - geomehansko poročilo o izvedbi interventnih sanacijskih ukrepov na plazu Gnidica**

Arh. št.: GG 33/20 DB  
Datum: 16.04. 2020  
Obdelal: Domen Bajec, univ. dipl. inž. geol.  
Direktor: Željko Sternad, univ.dipl.inž.geoteh. in rud.

**Jože Gnidica, Lončarjev Dol 40, 8290 Sevnica**

**SANACIJA PLAZU**

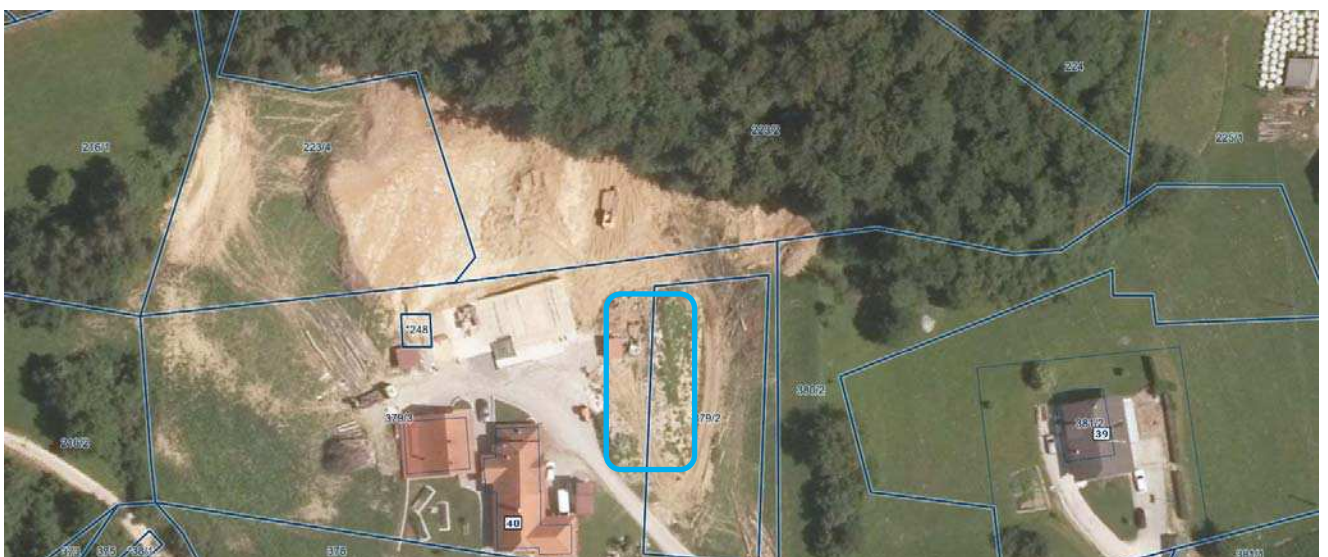
V lanskem letu na dan 18.11.2019 smo v podjetju GEOSTERN d.o.o. dobili poziv, da je prišlo do plazjenja na izvedenem nasipu in brežini pod njim. Še isti dan smo izvedli ogled lokacije ter sondažne razkope. Na podlagi ugotovitev so bili izvedeni interventni ukrepi. Ugotovitve in izvedeni ukrepi so podani v naslednjih poglavjih.

Slika 2: Obstoječe stanje 2020, moder pravokotnik označuje mesto izvedbe nasipa za parkirišče (Vir: PISO, hibridna karta).
