pooblaš.inž.		mag.Robert KEPA u.d.i.g		G - 1723			
		projektant							
objekt		ANALIZA POPLAVNOSTI potoka Hinja ZA POTREBE GRADNJE OSNOVNE ŠOLE V KRMELJU						št. proj.:	
								št. načrta:	
								šifra CC: 111-EL/21	
								datum: 1263	
								april 2021	
faza:		ŠTUDIJA		merilo:		1:1000			
opis risbe:		KARTA EROZIJSKE NEVARNOSTI - odplavljeni material, obstoječe stanje		del risbe:					
vrsta načrta:		10-HIDROTEHNIČNE OSNOVE							
št. odseka:		arhivska št.:		faza/objekt:		šifra risbe:		prostor za črtno kodo:	
						G.2.4			
št. priloge:		G.2.4		avtor risbe:		BIRO KEPA, Robert Kepa s.p.			
				ident. št. risbe:		111-EL/21_G.2.4

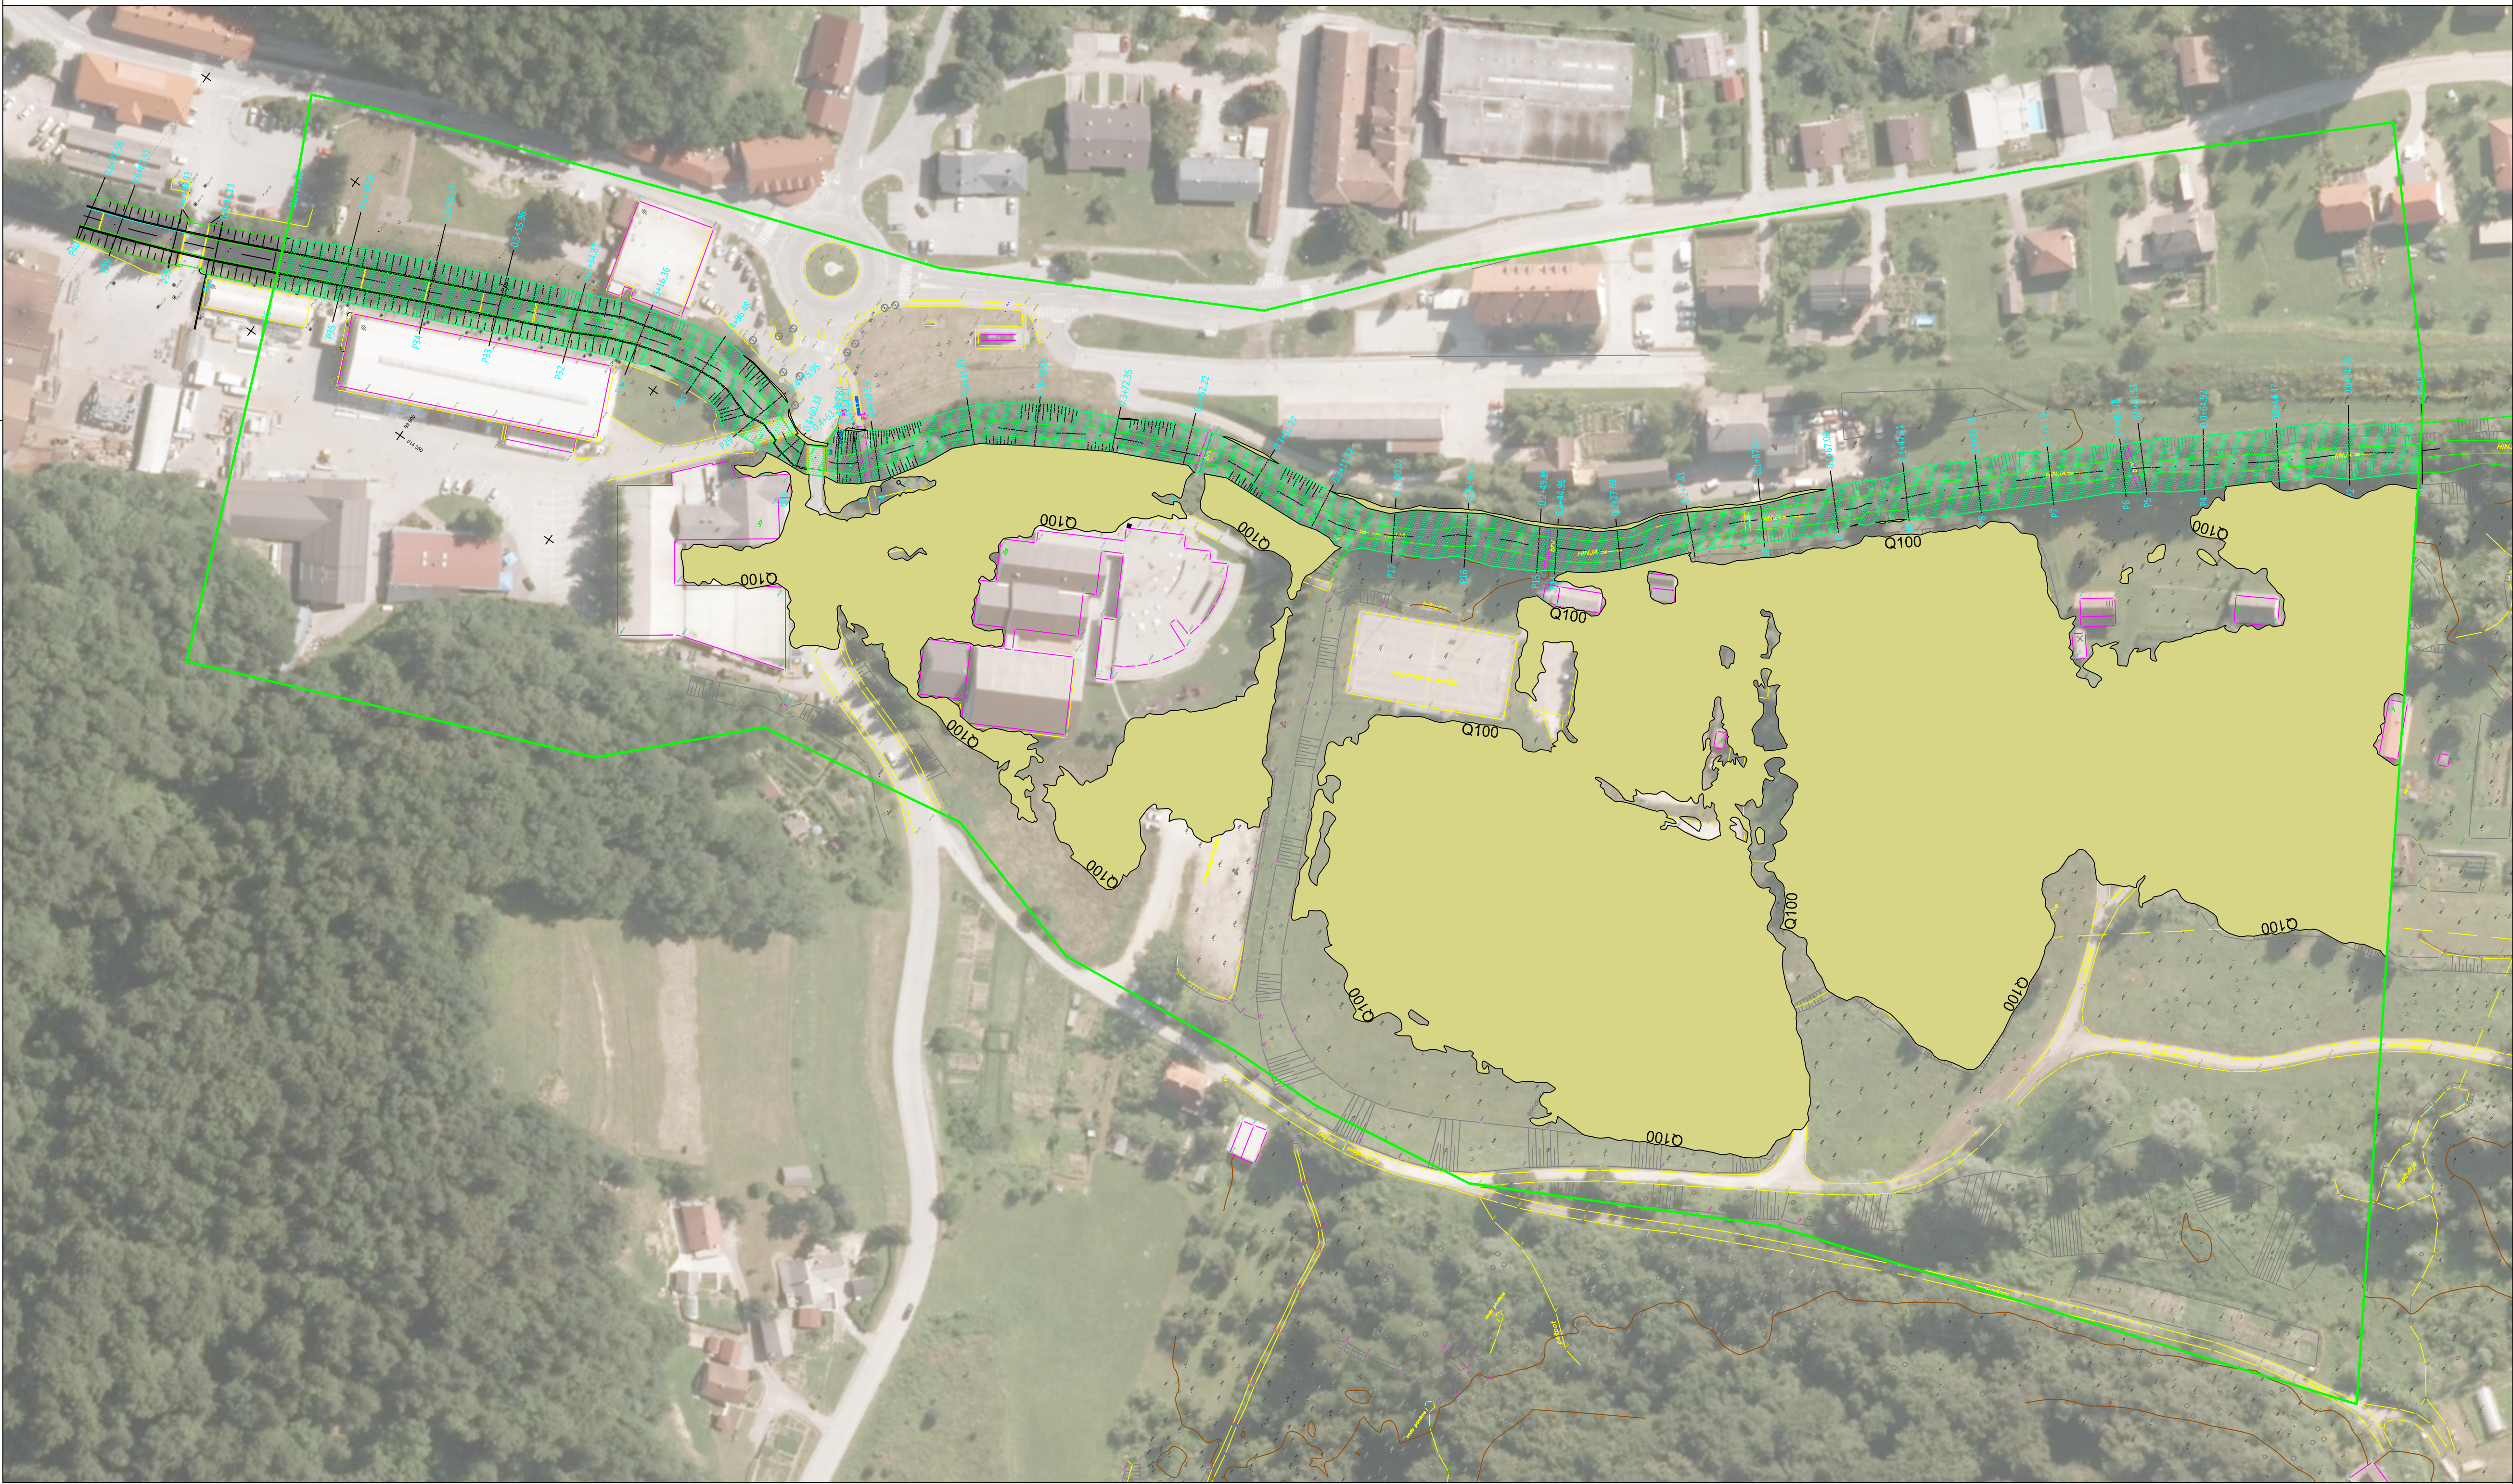
- debelina odplavljenega preperelega kamninskega materiala pod 0.5m
-
- debelina odplavljenega preperelega kamninskega materiala med 0.5 in 2.0m

debelina odplavljenega preperelega kamninskega materiala nad 2.0mstruga vodotokaobmočje veljavnosti kart

poplavna linija Q100
