GRADBENA SITUACIJA-LIST 2  
M: 1:250

<b>Inženirsko gradbeno strokovno podjetje, d.o.o.</b> Glavni trg 17/b, 2000 Maribor	odsek:	Sanacija plazu Usad na LC 372101 Lončarjev Dol-Podvrh		
		faza	PZI		
id. številka:	IZS 0438	opis risbe:	GRADBENA SITUACIJA-LIST 2		
podizvajalec:	ime in priimek	podpis	st. odseka	arhivska številka	faza/opis:
			...	...	004.2162
vredn. projekta ident. št. IZS	M. Krnjac	dipl.inz.gr.	...	...	
	M. Krnjac	dipl.inz.gr.	...	...	
odp. projektant ident. št. IZS	M. Krnjac	dipl.inz.gr.	...	...	
	IZS G-0584	...	...	...	
izdelal:	M. Krnjac ml.	dipl.inz.gr.	st. priloge:	G3	
			avtor risbe:	ISB d.o.o., Maribor	
id. št. risbe:			avtor risbe:	939/20, G3	
			id. št. risbe:	939/20, G3

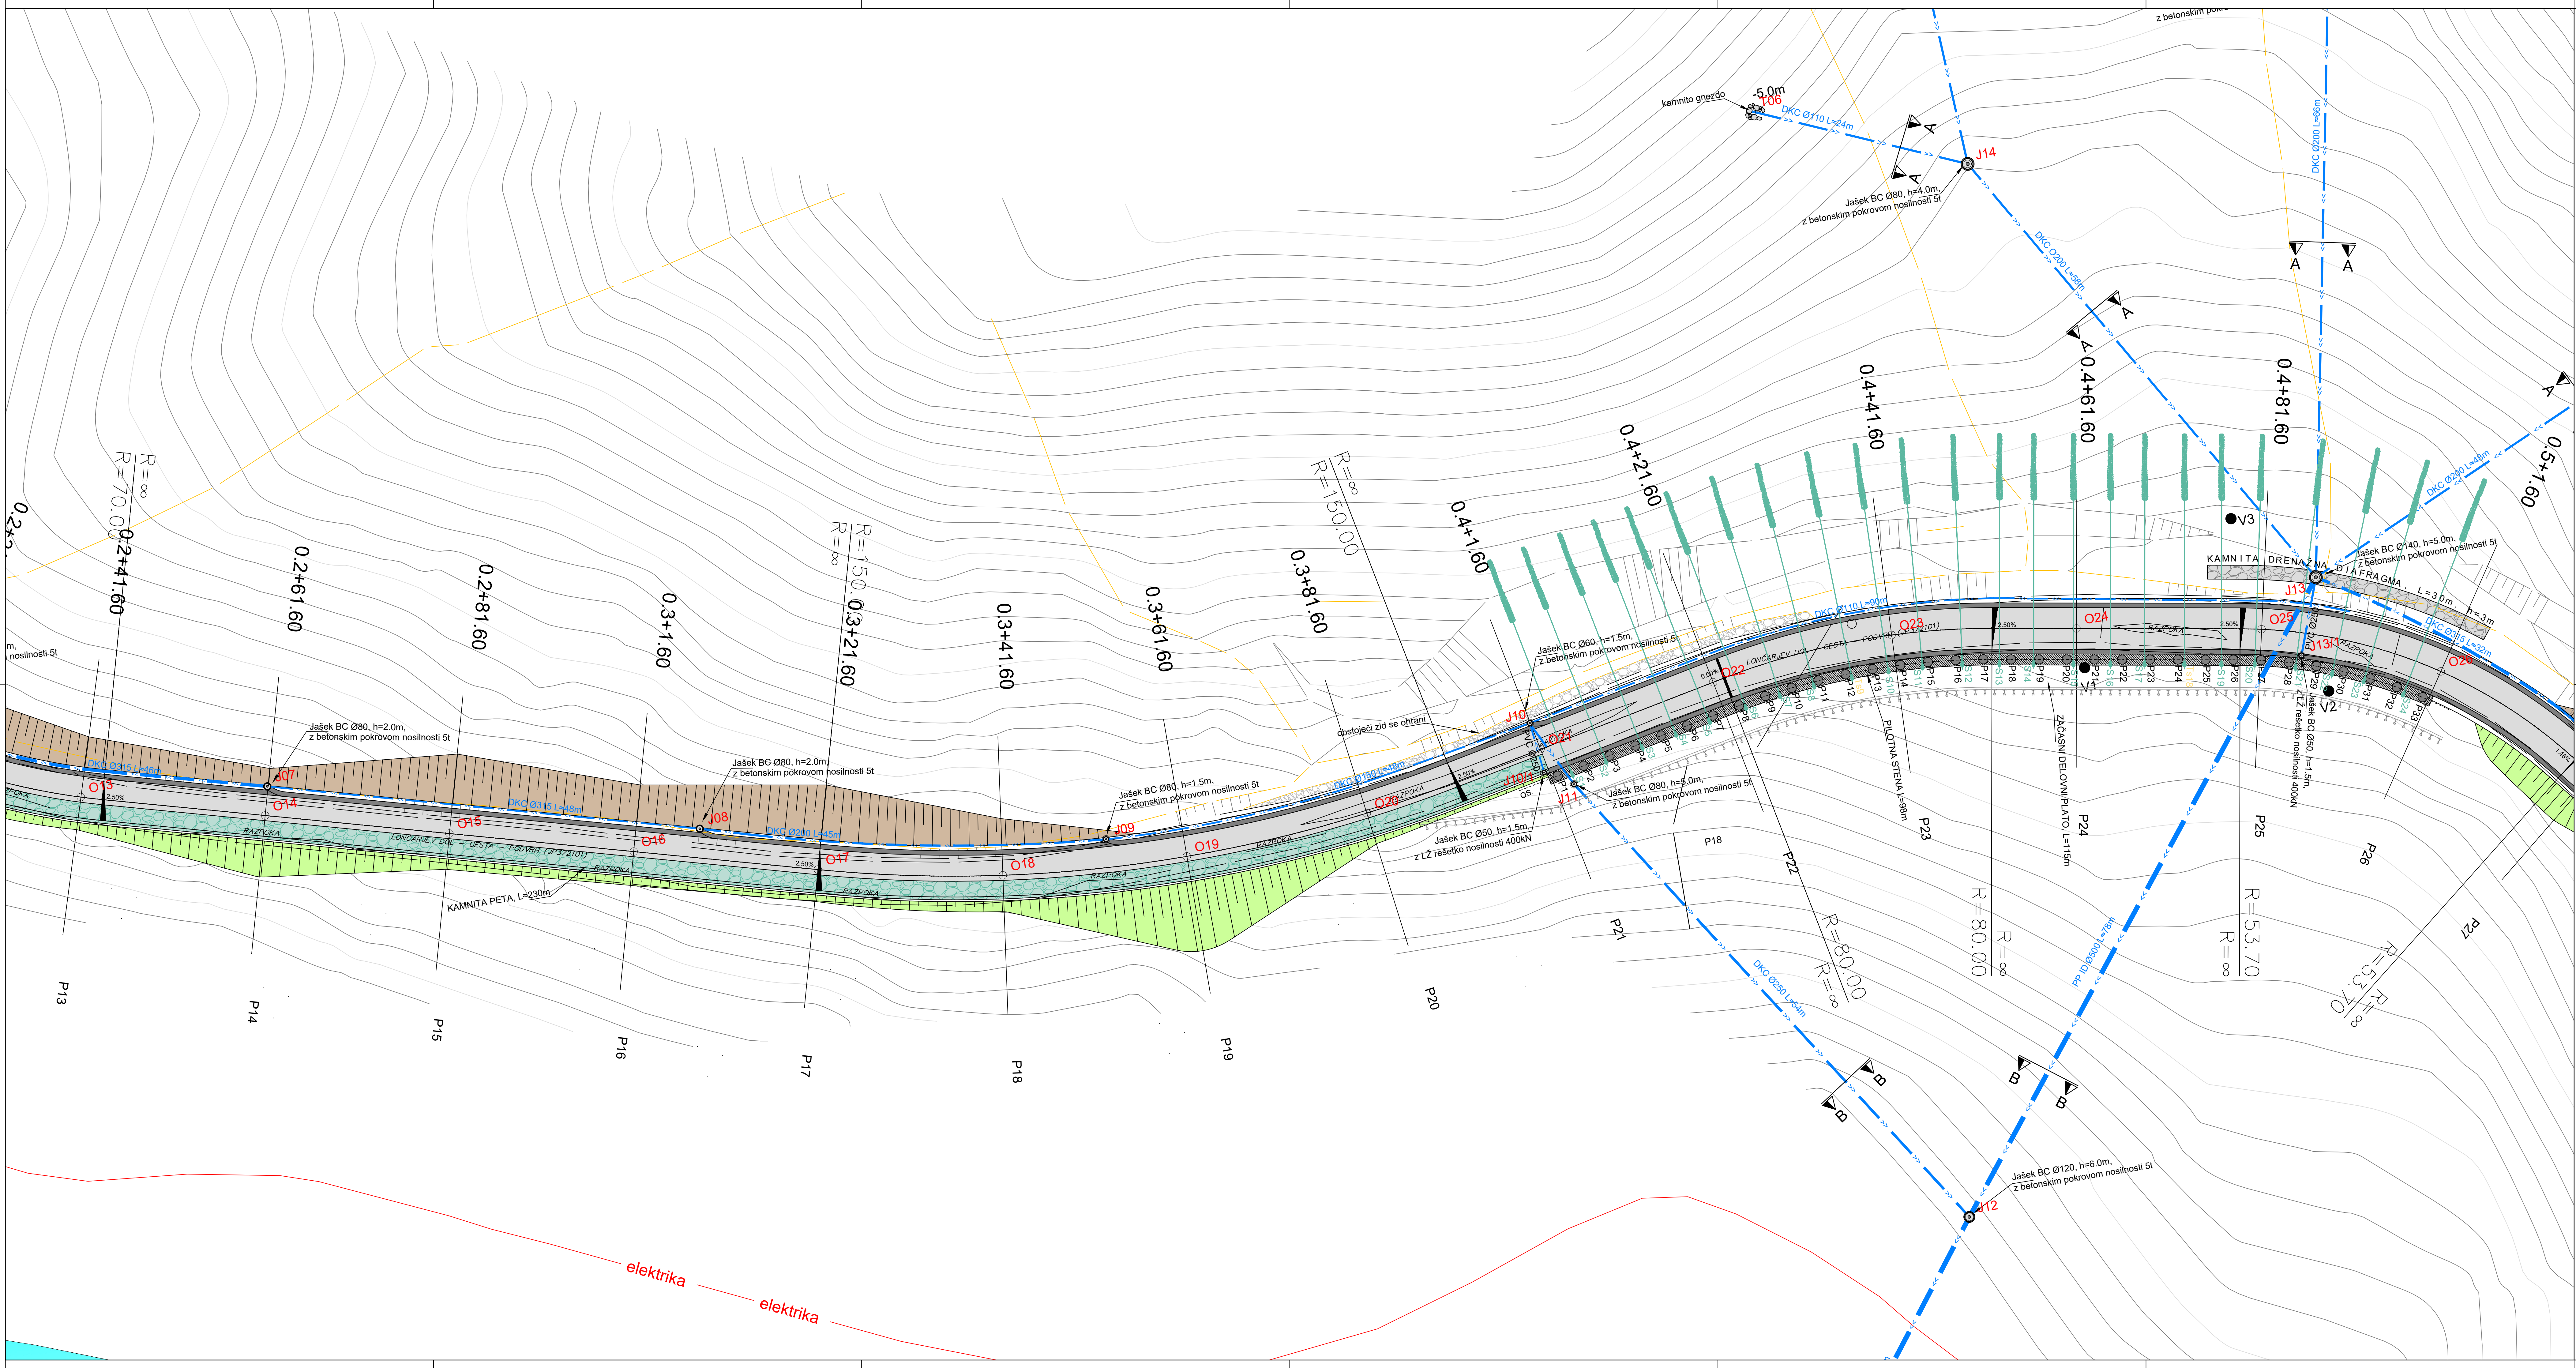
OS CESTE		
POINTS	EASTING	NORTHING
O13	527074.809	98526.426
O14	527094.110	98521.184
O15	527113.421	98515.981
O16	527132.732	98510.778
O17	527152.044	98505.574
O18	527171.644	98501.670
O19	527191.589	98500.407
O20	527211.525	98501.806
O21	527231.172	98505.524
O22	527250.757	98509.575
O23	527270.620	98511.430
O24	527290.430	98508.831
O25	527310.142	98505.450
O26	527328.480	98497.763

JAŠKI		
POINTS	EASTING	NORTHING
J07	527094.856	98524.245
J08	527140.185	98512.031
J09	527183.289	98503.662
J10	527230.493	98508.491
J10/1	527231.152	98502.966
J11	527234.133	98501.175
J13	527316.849	98510.013
J13/1	527313.920	98501.940
